# Bauschäden-Sammlung

## Nichtbelüftetes geneigtes Dach mit Sparrenvoldämmung

### Wasserabtropfungen von der Decke im Sommer 8/95

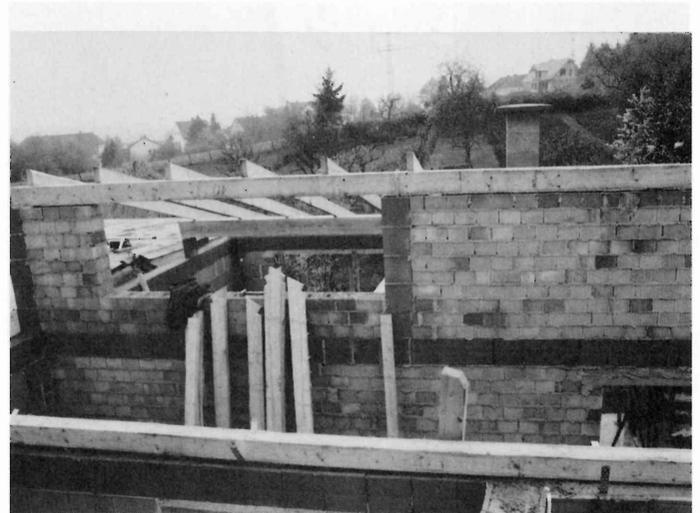
Abb. 1: Bauzustand mit noch unverputztem Porenziegel-Mauerwerk; der Ringbalken auf Höhe der Traufe und die darüber hinausführende mittlere Wandscheibe sind zu erkennen.

Feuchtwarme Luft ist leichter als trockene und sie sammelt sich deshalb am höchsten Punkt des Wohnzimmers direkt unter der Firstpfette. Hier ist, wie in Abb. 1 zu sehen, oberhalb des Stahlbetonringbalkens ein relativ großer Bereich aus Porenziegel-Mauerwerk vorhanden, durch das der Wasserdampf in die Dachkonstruktion eindringen konnte.

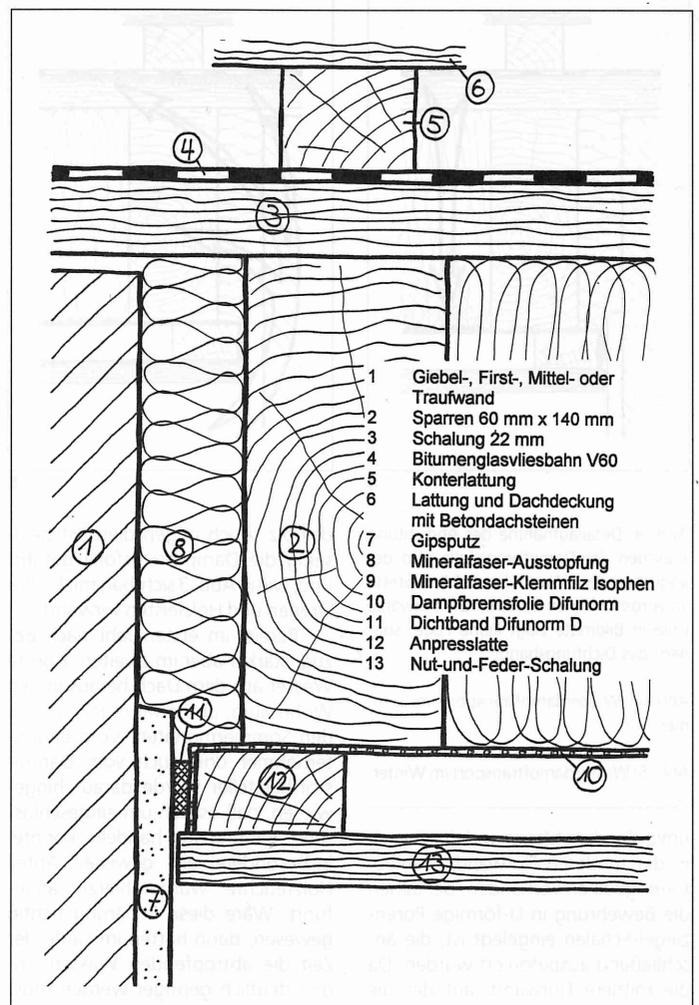
Abb. 2: Vorgefundener Dachaufbau.

Dem Bauherrn wurde in Abstimmung mit einem in der Nähe ansässigen Hersteller von Unterspann- und Schalungsbahnen vorgeschlagen, die zur Zeit vorhandene oberseitige bituminöse Abdichtung zu entfernen und auf der zu belassenden Holzschalung eine dampfdurchlässige Schalungsbahn mit einem Diffusionswiderstand  $s_d < 3$  m zu verlegen. Auch eine extrem durchlässige Unterspannbahn mit  $s_d = 0,02$  m wäre verwendbar. Von der Unterseite her ist das Dach mit der gleichen Sorgfalt wieder zu verschließen, mit der es seinerzeit ausgeführt wurde. Die Klemmfilze und das Holz des Dachstuhls werden dann nach

oben hin abtrocknen. Diese Maßnahmen wurden im Juni 1995 ausgeführt. Dabei zeigte sich ein starker Fäulnis-Zerfall des Schalholzes in den Bereichen oberhalb der einbindenden Wände. Hieraus ist eine Bestätigung der oben beschriebenen Annahme gegeben.

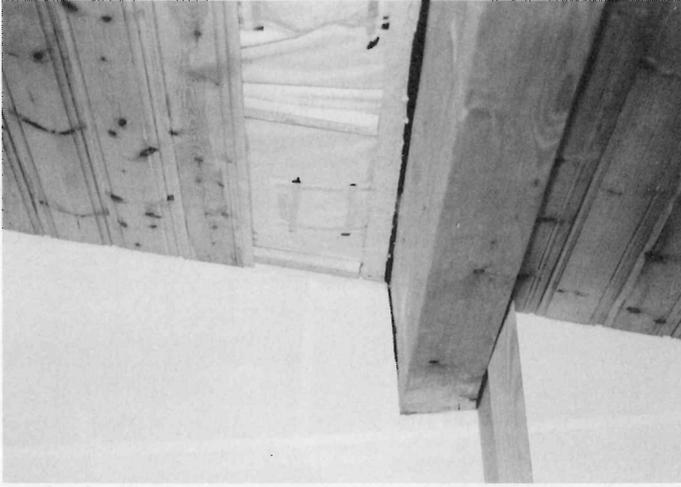
Abb. 3: Detailaufnahme der Abdichtung zwischen der Dampfbremsschicht und der angrenzenden Wand bzw. Mittelpfette im vorgefundenen Zustand. Die schwarze Linie in Bildmitte zeigt keine Fuge, sondern das Dichtungsband.

delholz. Auch gegen diese ist beidseitig die Dampfbremsschicht geführt und, wie in Abb. 3 sichtbar, mit Klebestreifen und Holzleisten verwahrt.

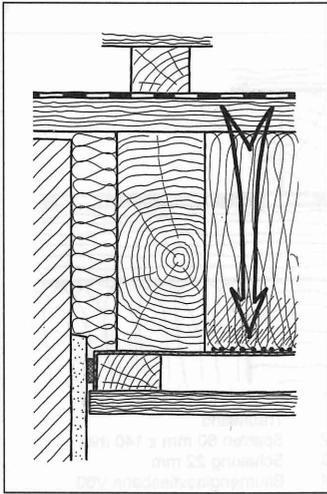
Abb. 4: Wasserdampftransport im Sommer.

Die eingeschlossenen Wassermengen beginnen entsprechend Abb. 4 unter Einwirkung des Dampfdruckgefälles nach unten zu wan-

dern, durchfeuchten dabei (zunächst als Dampf) die Mineralfaserklemmfilze und kondensieren innerhalb der Wärmedämmung bzw. an der Unterseite. Das Wasser sammelt sich auf der nicht saugfähigen Dampfsperre zunächst in Tropfenform, um dann bei Erschütterungen dem Gefälle folgend hinunterzulaufen und abzutropfen. Mit dem letztbeschriebenen Vorgang ergibt sich der umgekehrte Fall der klassischen winterlichen Dampfdiffusion von unten nach oben und Kondensation unterhalb der Dachfläche, die aber offenbar zuvor während der vorangegangenen Winterperiode abgelaufen sein muß.

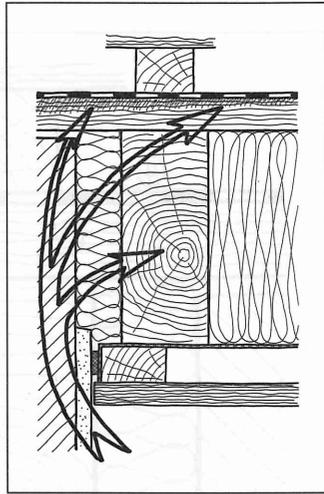
5

Abb. 5: Wasserdampftransport im Winter.

relativen Luftfeuchtigkeit von 50% ein Wassergehalt der Raumluft von etwa 9 g/m³ erzeugt. In Zeiten mit relativ niedriger Außenlufttemperatur bildet sich ein Dampfdruckgefälle von innen nach außen, bezogen auf das Dach also von unten nach oben, und Feuchtigkeit diffundiert auf einem zunächst noch unbekanntem Wege in Richtung des Dampfdruckgefälles in das Dach hinein.

Bei Unterschreitung der Taupunkttemperatur kondensiert der Wasserdampf entweder innerhalb der Mineralfaser-Wärmedämmschicht oder an der Holzschalung und dabei vorwiegend in der Grenzschicht zwischen der Holzschalung und der bituminösen Abdichtung. Da Holz Wasser saugen und speichern kann, können relativ große Wassermengen unbemerkt gespeichert werden, ohne abzutropfen. Es ist dies der Zustand und Zeitpunkt, in dem sich die Bläuefärbung des Schalungsholzes ausgebildet hat.
