Bauschäden-Sammlung

Nichtbelüftetes geneigtes Dach mit Sparrenvolldämmung Wasserdampfdiffusion durch Flankenübertragung 8.1/97

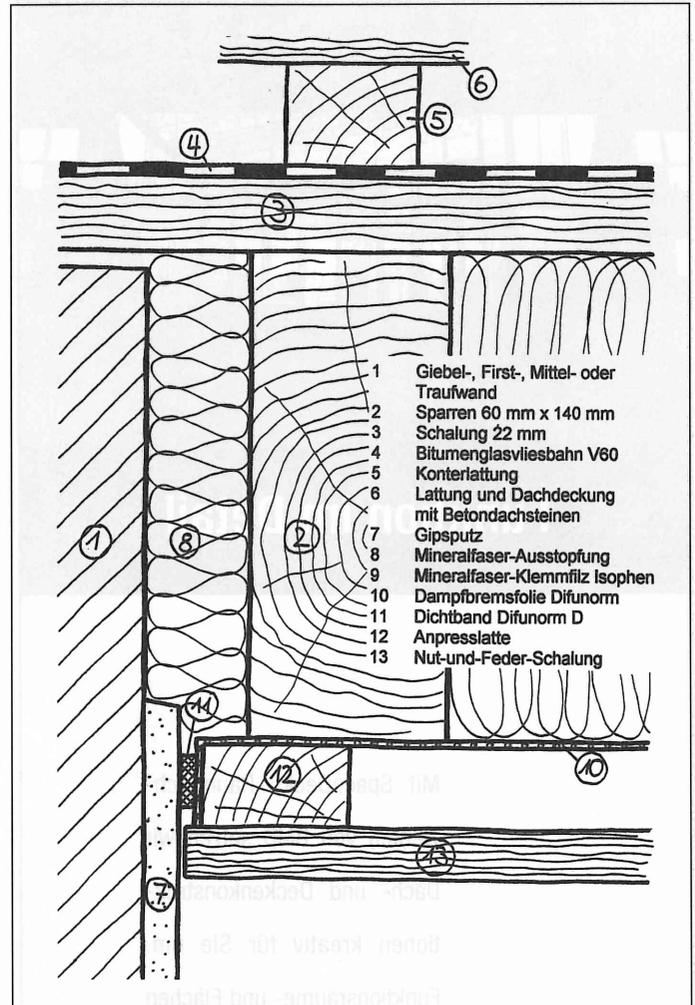
△ Abb. 1

- 1 Giebel-, First-, Mittel- oder Traufwand
- 2 Sparren 60 mm x 140 mm
- 3 Schalung 22 mm
- 4 Bitumenglasvliesbahn V60
- 5 Konterlattung
- 6 Lattung und Dachdeckung mit Betondachsteinen
- 7 Gipsputz
- 8 Mineralfaser-Ausstopfung
- 9 Mineralfaser-Klemmfilz Isophen
- 10 Dampfbremsefolie Difunorm
- 11 Dichtband Difunorm D
- 12 Anpresslatte
- 13 Nut-und-Feder-Schalung

Abb. 1: Vorgefundener Dachaufbau.
Abb. 2: Wasserdampftransport im Sommer.

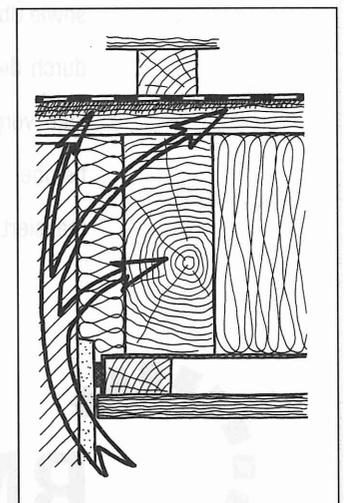
Abb. 3 ▽

Abb. 3: Wasserdampftransport im Winter.

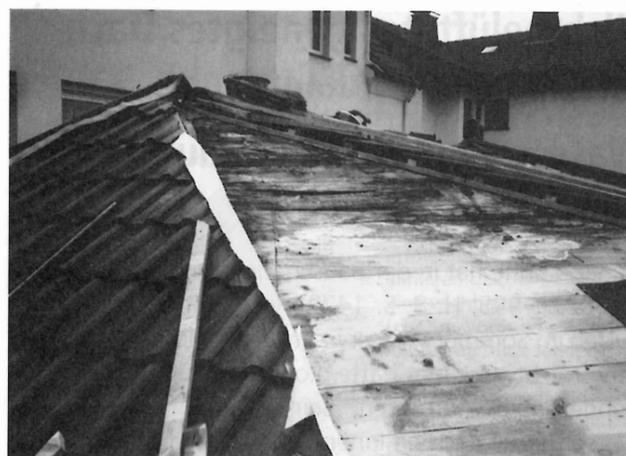
Abb. 4

Bei einer Öffnung des Daches im Jahr 1994 wurde festgestellt, daß die Mineralfaserplatten und die Dachschalung in einem Bereich von etwa 1 m Breite über den Wandkronen stark durchfeuchtet waren und dort die Holzschalung zu faulen begonnen hatte (Abb. 4). Durch verschiedene weitere Untersuchungen konnte nachgewiesen werden, daß die Feuchtigkeit in den Raum zwischen Unterdach und Dampfsperre nur flankierend über die Mauerwerkswände eingedrungen ist.

Abb. 4: Bei der Öffnung des Daches vorgefundene Fäulniserscheinungen in der Schalung des Unterdaches.
