# Bauschäden-Sammlung

## Belüftetes Lagerhallendach mit Mineralfaser-Unterdecke Tauwasserbildung infolge Luftströmung

6/94

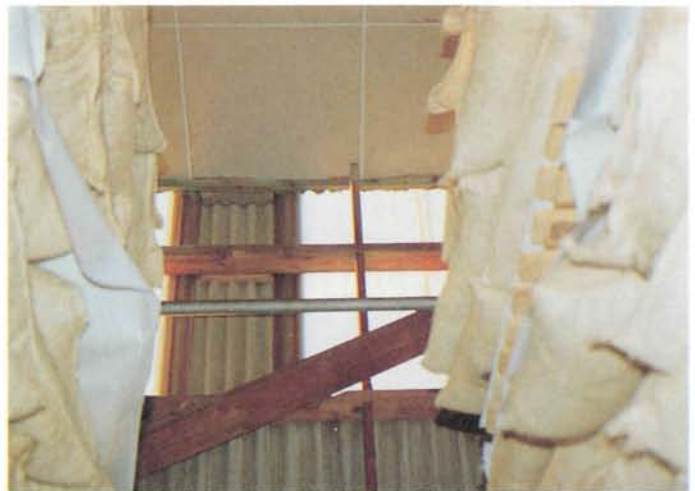
Abb. 1

ler Witterung die zuvor aufgenommene Feuchtigkeit ab, wobei nach Aussage der Stauerei nicht nur Wasser, sondern auch einige ätherische Öle mitgeführt werden. Bei Kondensationserscheinungen unterhalb der Faserzement-Wellplatten wurden beim Abtropfen Reaktionsprodukte sowie Farbpigmente aus dem Holz der Dachkonstruktion mitgeführt und tropften auf die Säcke, in denen sich die Kakaoernte befinden (Abb. 1).

Abb. 1: Traufseitiger Anschluß der Unterdecke an die Außenwand. Die Randfuge wurde lediglich mit Mineralfasermaterial verstopft. Links und rechts Säcke mit Kakaoernte.

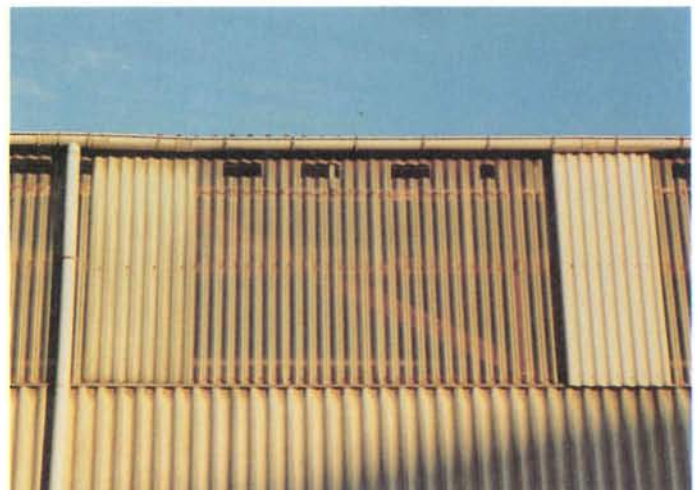
Abb. 2 Δ

unter ist der Deckenanschluß an die Außenwand zu erkennen.

Abb. 2: Großformatige Zuluftöffnungen an der Traufe. Direkt dar-

eine wasserdampfdiffusionsäquivalente Luftschichtdicke  $s_d = 60$  m. Gegenüber der Forderung nach DIN 4108, Teil 3, Ziffer 3.2.3.3.1 von  $s_d \geq 10$  m war demnach eine sechsfache Sicherheit vorhanden. Das beratende Ingenieurbüro stellte seinerzeit die zusätzliche Forderung, daß in dem etwa 60 cm hohen Belüftungshohlraum eine Strömungsgeschwindigkeit von etwa 2 m/s erreicht werden müsse, um die möglicherweise noch eindringende Feuchtigkeit mit Sicherheit nach außen abzuführen. Hierzu wurden am First Abluftkamine aufgesetzt und an der Traufseite großzügig dimensionierte Zuluftöffnungen eingebaut (Abb. 2).

Aus der Erkenntnis, daß ein Herinströmen der Luft in den Dachhohlraum mit baupraktischen Mitteln nicht verhindert werden kann, entstand die Überlegung, daß bei einem Abdichten der Zuluftöffnungen an der Traufseite und der Abluftkamine am First das Herausströmen unkontrollierbar großer Luftmengen aus dem Dachhohlraum weitgehend verhindert werden wird. Damit konnte man wiederum unterstellen, daß auch die Zuströmung feuchtwarmer Luft in den Dachhohlraum hinein im entsprechenden Maße abnimmt, so daß man weitgehend nur noch die

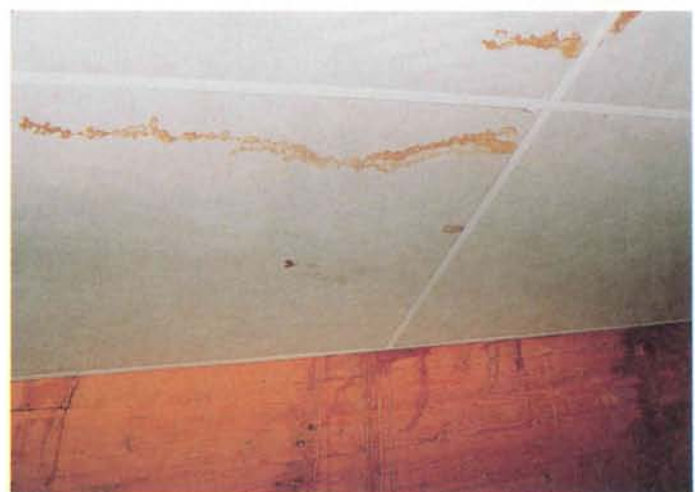
Abb. 3 ▽

Abb. 3: Tropfwasserspuren am sichtseitigen Glasvlies auf der Unterseite der aluminiumkaschierten Mineralfaser-Deckenplatten und am Brettschichtbinder.

In den beiden folgenden Wintern wurde ein erheblicher Tauwasseranfall festgestellt, den man einerseits an Spuren der abgetropften Flüssigkeit auf den Kakaosäcken und andererseits an Verfärbungen der Glasvlieskaschierung der Mineralfaserplatten feststellen konnte (Abb. 3 u. 4). Nach Aussage der Stauerer sollen diese Tauwassermengen größer gewesen sein als vor Einbau der Unterdecke.

Gleichzeitig wurden besonders stark durch Abtropfspuren optisch beeinträchtigte Platten ausgetauscht und kleine Schäden durch einen weißen Farbauftrag beseitigt, um die anschließende Sichtkontrolle des Erfolges zu erleichtern.

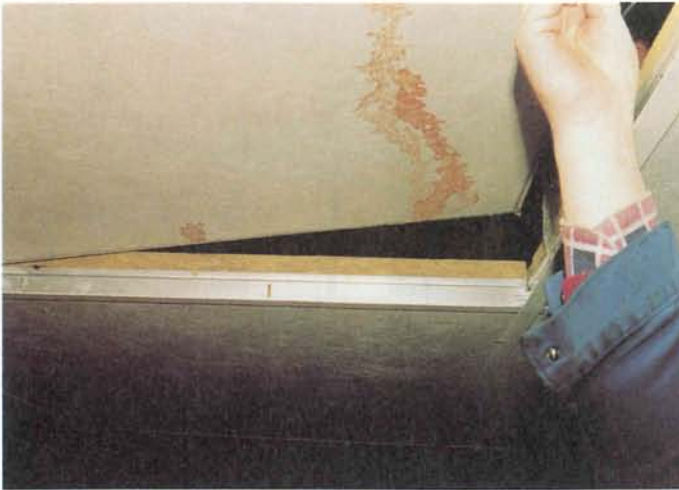
Abb. 4

Abb. 4: Dieselbe Deckenplatte wie in Abb. 3 angehoben, und Tragschienensystem mit Tropfwasser Spuren.

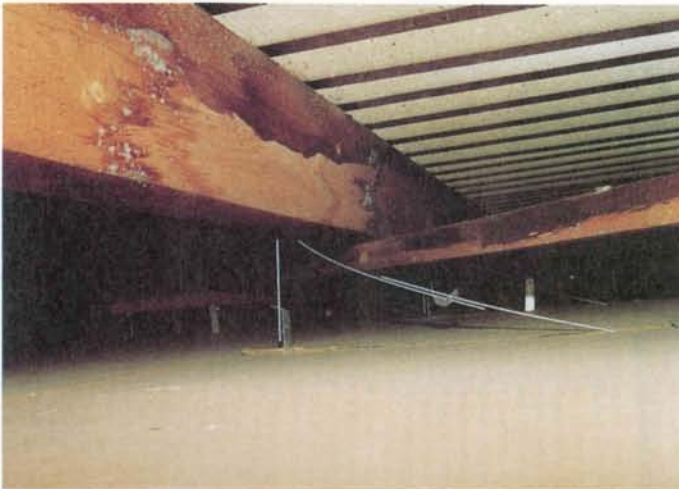
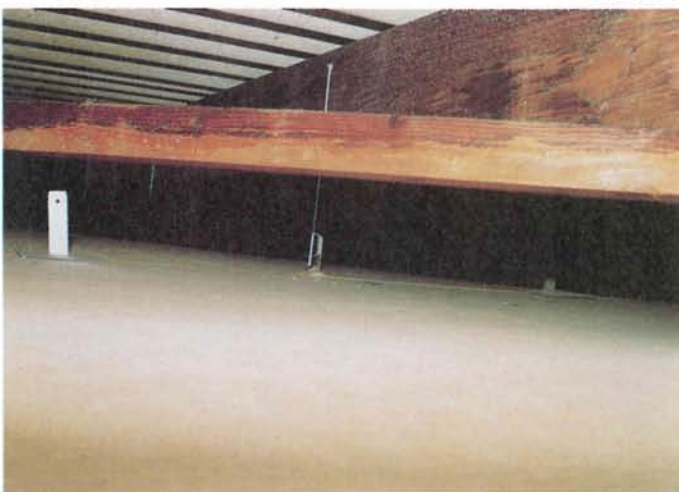
Abb. 5 und 6: Deckenhohlraum mit stark durchnässten Pfetten. Stellenweise Wasserperlen auf den Deckenplatten.

Der mitgenommene Wasserdampf kondensierte an der Unterseite der Faserzementwellplatten zu Reif und tropfte bei nachfolgender Erwärmung ab. Die Abb. 5 und 6 wurden erst zwei Tage nach einem erneuten Wasseraustritt fotografiert. Die durchnässten Pfetten sind noch deutlich zu erkennen und auf den hydrophobierten Mineralfaser-Deckenplatten stehen an einzelnen Punkten noch Wassertropfen. Da die Mineralfaser-Deckenplatten das vom Dach abtropfende Wasser aufgrund der Hydrophobierung nicht aufsaugen, ist dieses, immer wenn sich größere Mengen angesammelt hatten, entlang der Deckenschrägung gemäß Abb. 8 bis zur nächsten Querschiene hinabgelaufen und dann dort nach unten ausgetreten (siehe auch Abb. 3 und 4). Zum Teil saugte sich das Wasser aufgrund der Kapillarwirkung des sichtseitigen Vlieses um eine geringe Strecke aufwärts. Der größere Teil lief dann aber auf der Unterseite der Deckenplatte weiter in Richtung zur Traufe. Dies ist an den Farbspuren gemäß Abb. 3 deutlich zu erkennen. Hier sind auch Abtropfungen an den senkrechten Flächen der Brettschichtbinder zu sehen.

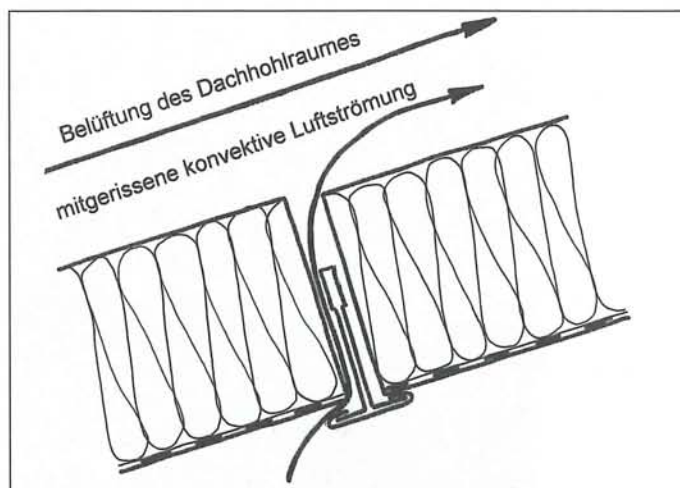
Abb. 7 Δ

Die Luftströmung durch Auftrieb wird im vorliegenden Fall aber noch durch ein zweites Phänomen unterstützt. Die vom bauphysikalischen Berater geforderte starke Strömung in der Belüftungsebene des Kaldaches führt nämlich nach dem Strömungsgesetz von Bernoulli zu einem verringerten Druck (= Sog) in Querrichtung, so daß die Hallenluft in den Unterdeckenbereich hineingesaugt wird. Hier treten also Effekte auf, die seinerzeit bei den meßtechnischen Voruntersuchungen nicht bedacht worden sind.

Abb. 7: Prinzipschnitt durch das Deckensystem zur Erläuterung der Konvektionsströmungen.

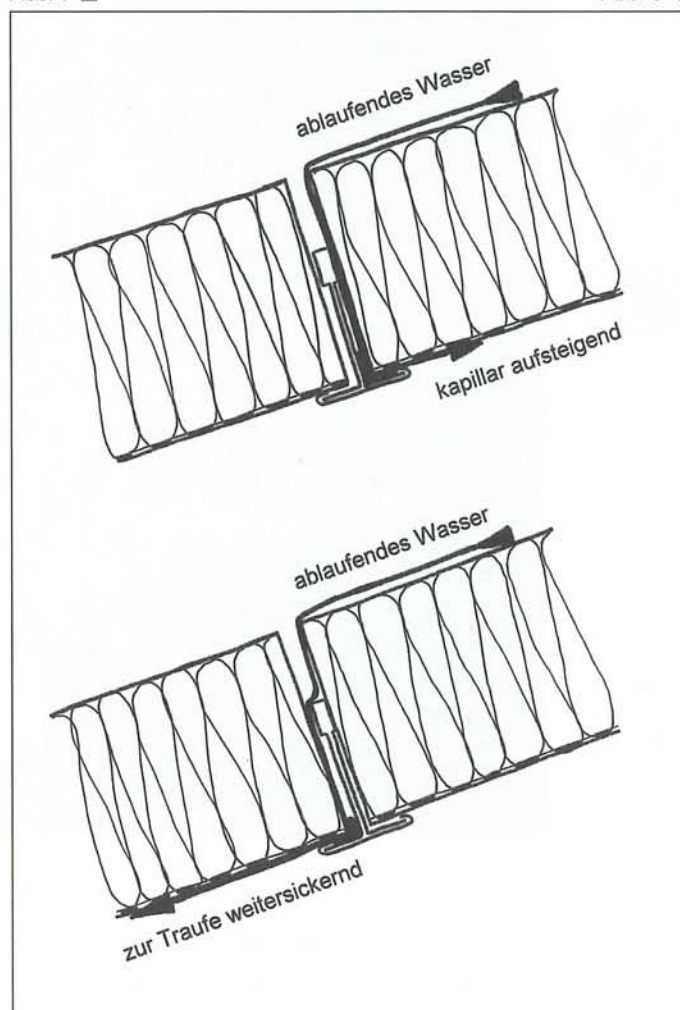
Abb. 8 ▽

Abb. 8: Prinzipschnitt durch das Deckensystem zur Erläuterung der Abtropfvorgänge.
