Bauschäden-Sammlung

5/92

Belüftetes Dach eines Rinderstalles Starker Schimmelbefall

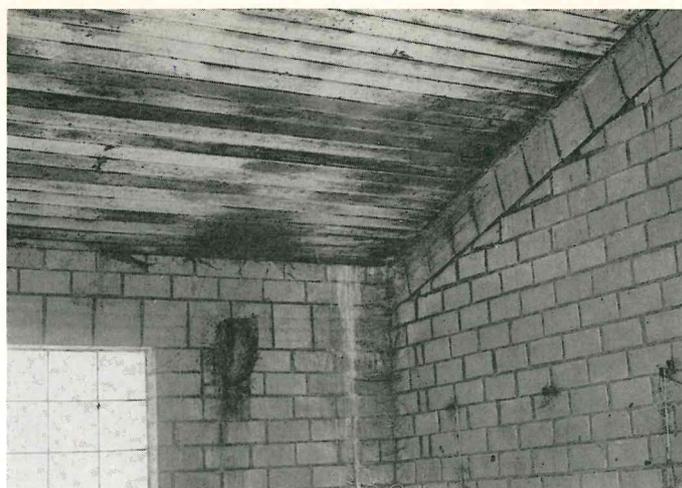
Abb. 1

Die Unterseite des Daches war in großen Bereichen von weißem Schimmel

befallen. Zum Teil wiesen auch die Holzleimbinder einen entsprechenden Befall auf. An den Wänden waren teilweise Spuren herabgelaufenen Wassers zu erkennen (Abb. 1).

Abb. 1: Innenansicht der Dachdecke in der Nähe des Giebels; über der Zuströmöffnung kein Schimmel, Spuren von abgetropftem Wasser aus dem Dach die Wand herunterlaufend.

1. Trotz dreier in der Dachfläche einglassener Abluftventilatoren mit eigentlich ausreichend großem Fördervolumen war die relative Luftfeuchtigkeit im Stall erheblich höher als nach Norm zu erwarten.
2. Die Taupunkttemperatur wird bereits an der inneren Dachfläche unterschritten und zusätzlich strömt die feuchtwarme Luft durch die an den Stößen nicht geklebte Dampfsperre in den Belüftungszwischenraum. Dort fiel Tauwasser aus und tropfte teilweise zurück in den Stall (Abb. 1).

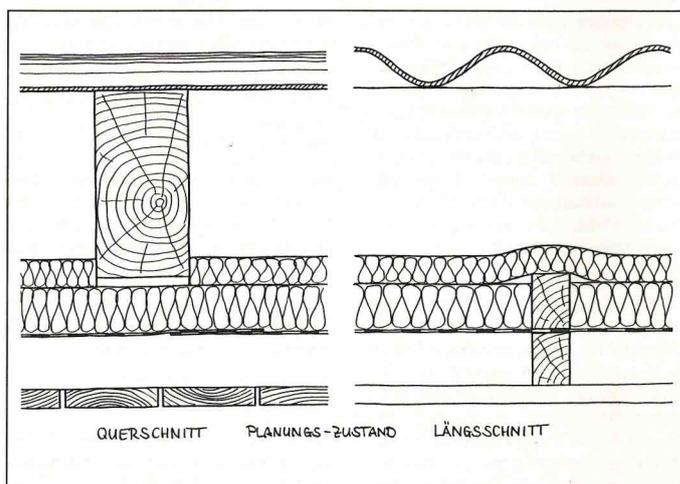
Die Abb. 2 zeigt hierzu den planungsgemäßen Zustand nach Architektendetail, während die Abb. 3 und auch die perspektivische Darstellung in Abb. 4 den tatsächlich vorgefundenen Zustand des Daches erläutern.

Abb. 2: Dach im planungsgemäßen Zustand, Prinzipskizze.

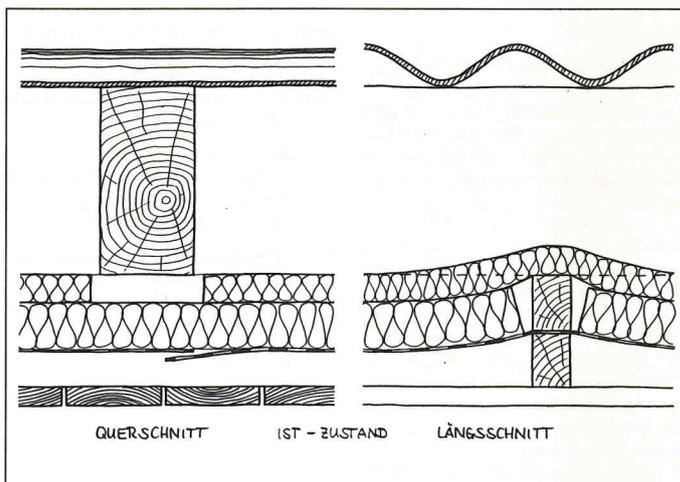
Abb. 3 Δ

Abb. 3: Dach im vorgefundenen Zustand, Prinzipskizze.

Bei der Überprüfung der Wärmedämmschicht von der Oberseite her nach Öffnen der Faserzementdeckung wurde festgestellt, daß im Dämmstoff und an dessen Rändern zur Lattung bzw. zu den Koppelpfetten teilweise große Lücken klafften (Abb. 7). Sie waren dadurch entstanden, daß die PE-Folie gemäß Abb. 3 und 4 unter der Last der Mineralfaserplatten durchging, so daß die Fugen an den Rändern aufklafften. Dadurch wäre eine Hinterlüftung der Dämmplatten mit kalter Außenluft möglich, die die Wärmedämmwirkung des Daches weiter verringern würde. Offenbar war aber genau der entgegengesetzte Effekt eingetreten, daß feuchtwarme Raumluft durch die nicht abgedichteten Stöße der PE-Folie strömte, so daß oberhalb der eigentlich dampfsperrenden Ebene Tauwasser ausfallen konnte. Auf der Oberseite der PE-Folie waren nämlich Spuren von Rinnsalen, die dort in Richtung des Gefälles geströmt waren, zu erkennen.

Als Maßnahme zur Verbesserung wurde vorgeschlagen, von der Dachunterseite her mit harten Wärmedämmplatten aus extrudiertem Polystyrolschaum zunächst die Wärmedämmung des Daches weiter zu verbessern und anschließend auf diesem harten Untergrund eine Dampfsperre vollflächig aufzukleben, einschließlich Verklebung der Stoßüberlappung.

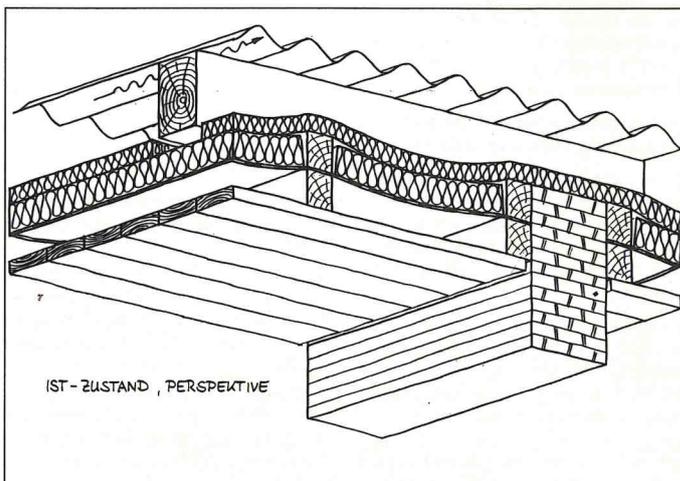
Abb. 4 ▽

Abb. 4: Dach im vorgefundenen Zustand, Perspektive.

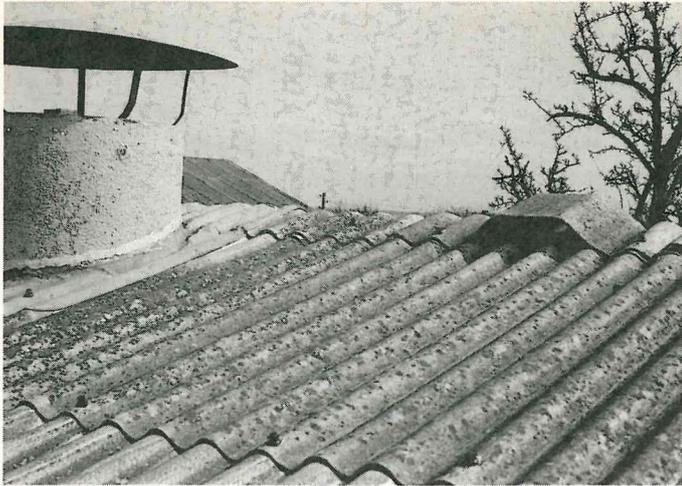
Abb. 5

Die Zuluft wird über insgesamt 20 in die Außenwand eingelassene Faserzementrohre in den Stall geleitet sowie zusätzlich über undichte Stellen im Bereich der Glasbausteinfenster und der Stalltore. In die drei mittleren Deckenfelder sind Faserzementrohre mit Abluftventilatoren eingebaut (Abb. 5 und 6), deren Fördervolumen mit insgesamt etwa 11 500 m³/h gemessen wurde. Sie sollen eigentlich über einen Feuchtigkeitsfühler gesteuert werden, waren aber bei dem eingestellten Grenzwert von 85% r. F. ständig in Betrieb.

Abb. 5: Dachfirst; eine Ablufthaube und ein Firstentlüfter sind erkennbar.

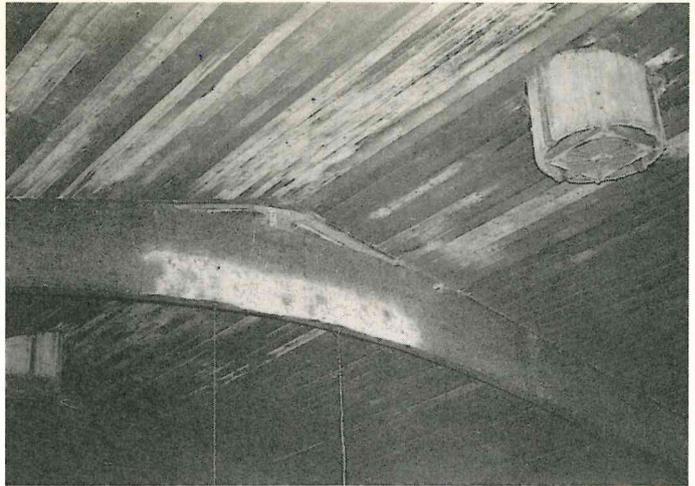
Abb. 6

Abb. 6: Blick von unten gegen Holzleimbinder, First und Betonröhre mit Abluftventilator, Öffnung ca. 0,7 m unterhalb des Firstes.

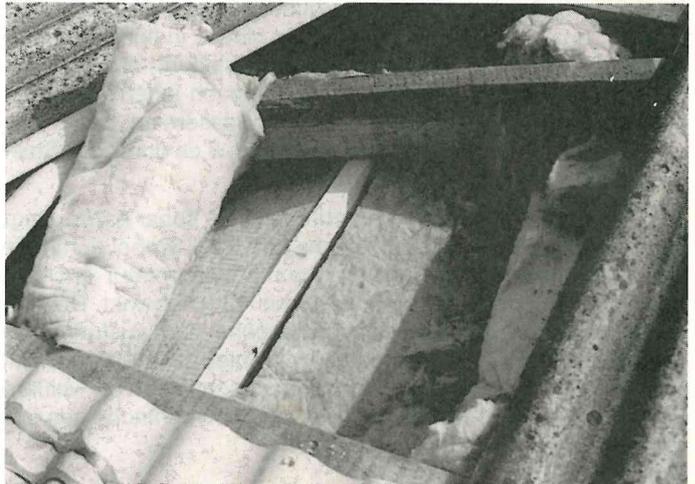
Abb. 7 Δ

Abb. 7: Geöffnete Dachoberseite; Well eternitdeckung, Koppelpfetten, obere Mineralfaserbahn beiseite geklappt, untere Lage Mineralfaserplatten hängt durch, Fugen zur Lattung.

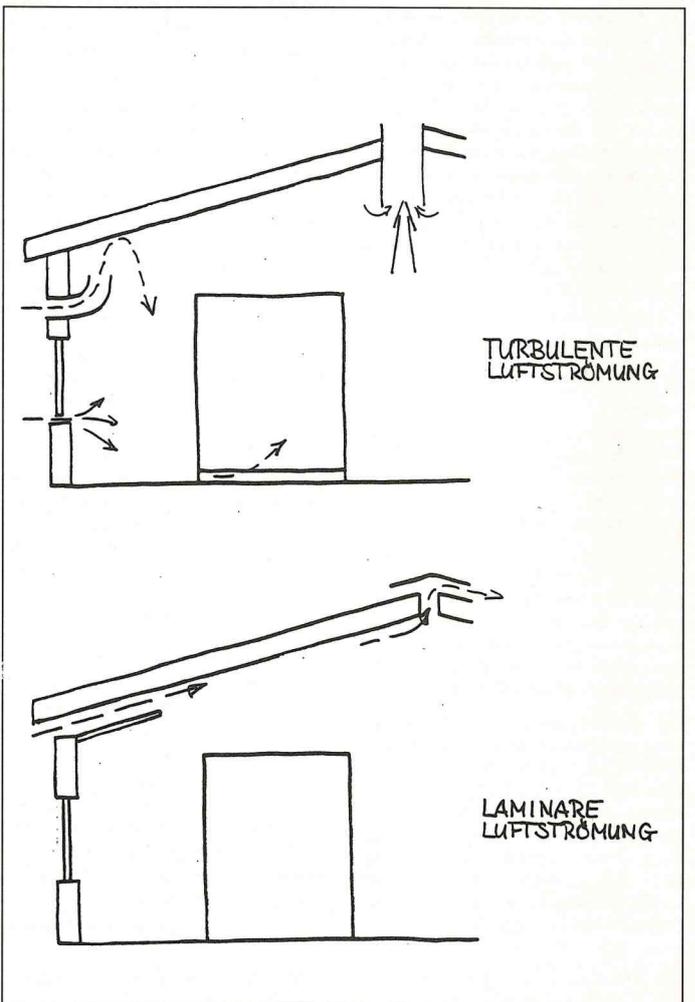
Abb. 8 ▽

Luft turbulent zuströmt (Abb. 8, oben) und wegen der nur punktuellen Absaugung in drei der fünf Deckenfelder den Raum auch nur unkontrolliert verläßt. Die nach den Vorschlägen der Landwirtschaftskammer anzustrebende laminare Luftströmung parallel zur Dachneigung (Abb. 8, unten) ist nicht vorhanden, so daß eine Entfeuchtung der Raumluft trotz sehr großer geförderter Luftmengen nicht eintritt.

Abb. 8: Turbulente Luftströmung (oben) wie vorgefunden; laminare Luftströmung (unten) ist anzustreben.

Weiterhin ist die Belüftung des Stalles so umzubauen, daß eine (für die Rinder zugfreie) laminare Strömung entlang des Daches entsteht (Abb. 8, unten).
