# Bauschäden-Sammlung

12.2/90

## Warmdach mit Trapezblechdecke über Kühlhalle

### Tauwasserbildung durch Wasserdampf-Konvektion

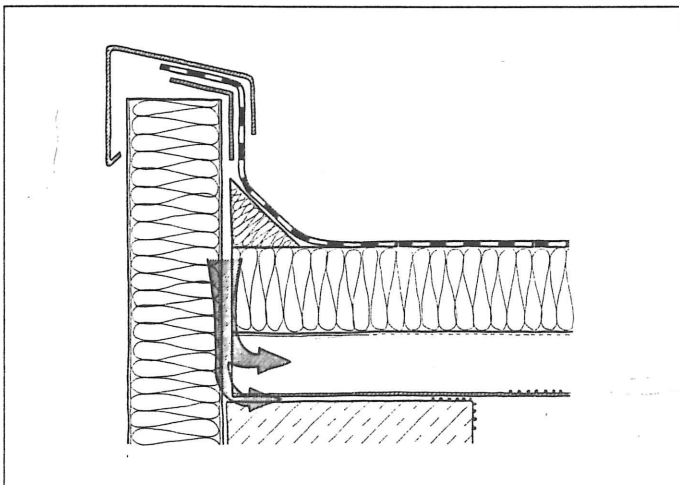
Abb. 1

Aufbauend auf der Erkenntnis, daß durch Luftströmung wesentlich größere Wasserdampfmengen transportiert werden als durch Diffusion, wurden die Anschlüsse des Daches an die höher geführten Wärmedämmpaneelle untersucht. Auch die feuchten Stahlbetonbinder im Randbereich lieferten einen Hinweis, daß luftdurchlässige Stellen an der Dachkante für den Feuchtigkeitstransport ursächlich sein könnten.

Der Anschluß der Stahltrapezbleche an die Wandpaneelle war von unten wegen der davorliegenden Stahlbetonbinder nicht einsehbar. Deshalb wurde das Dach von oben geöffnet, so daß der Anschluß der Stahltrapezbleche, der Hartschaumplatten und der ECB-Abdichtung an den Dachrand überprüft werden konnte (Abb. 1):

Die ECB-Abdichtung war punktweise auf einem Winkelblech befestigt. Dies war seinerseits mit der inneren Blechbekleidung des Wärmedämmpaneels vernietet. Da das Paneel profiliert ist, lag das Winkelblech auf höchstens der halben Länge an. Im Bereich der Untergurte stand das Winkelblech aber um einige Millimeter ab. Auch die gerade zugeschnittenen Hartschaumplatten und -keile sowie die Stahltrapezbleche lagen lediglich im Bereich der Obergurte gegen das Wärmedämmpaneel, es klafften aber Fugen in den Bereichen dazwischen. Demnach war auf der gesamten Länge der Dachkante ein Unterströmen der Wärmedämmung mit feuchtwarmer Luft möglich. Da diese bei den damaligen Klimabedingungen von +25 °C bei 85% r. F. einen Wassergehalt bis zu 20 g/m<sup>3</sup> annehmen kann, wurden aufgrund dieser Unterströmung erhebliche Wassermengen transportiert. Beim Abkühlen an den Stahltrapezblechen und den Stahlbetonbindern kondensierte diese Feuchtigkeit, sammelte sich in den etwas durchhängenden Stahltrapezprofilen bzw. auf der Oberfläche der Binder und tropfte von dort ab.

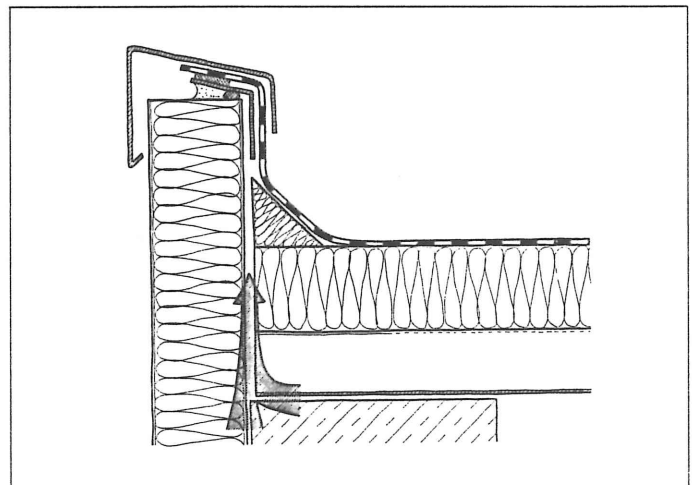
Abb. 2

In bauphysikalischer Hinsicht ist diese Art der Abdichtung ungünstig, da sie in der (im Winter) kältesten Zone der Gesamtkonstruktion erfolgt. Die Fuge zwischen den Wandpaneelen und den Stahltrapezblechen sowie der Hartschaumwärmedämmung wird aber nicht verschlossen. Hierdurch könnte im Winter, bei Dampfdruckgefälle von innen nach außen, eine erhöhte Kondensation unterhalb der ECB-Abdichtung auftreten. Da die Kühlhalle aber nur auf +6 °C temperiert wird, ist diese Gefahr relativ gering.

Die Abdichtung erfolgte entsprechend Abb. 2. Hierfür mußte lediglich das Deckblech abgenommen werden, um dann die Fuge zwischen dem Winkelblech und der Oberkante der Wärme-

dämmpaneelle elastisch zu dichten. Die Fuge zwischen der ECB-Abdichtung und dem Winkelblech wurde mit einem komprimierbaren Dichtungsband verschlossen. Das wieder montierte Abdeckblech drückt nunmehr die ECB-Abdichtung gegen die Dichtung.
