Bauschäden-Sammlung

3.2/88

Fenster in zweischaligem Verblendmauerwerk mit Luftschicht

Schäden an Leibungen, Stürzen und Bänken

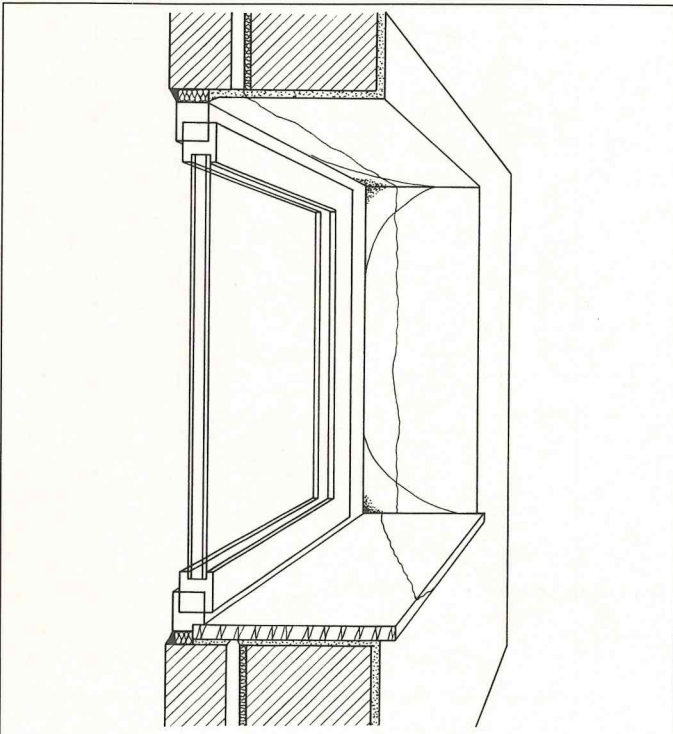
Die Gebäude waren zunächst mit Holzfenstern ausgestattet, Blendrahmen schwarz und Flügel weiß gestrichen. Sie waren außenseitig bündig in das Verblendmauerwerk eingesetzt (Abb. 1).

In den Leibungen und am Sturz zeigten sich innerhalb eines Jahres nach Neuverputzen Risse in einem 4 bis 5 cm breiten Bereich neben der Innenseite des Fensters. Die Marmorfensterbänke waren zum Teil dreieckig gesprungen (Abb. 1). Die letztgenannten Schäden traten im Gegensatz zu den Putzriszen nur vereinzelt auf.

Die Holzfenster waren bündig mit der Außenseite der Verblendschale eingesetzt; sie waren also außerhalb der Dämmebene eingebaut (Abb. 1). Hierdurch ergaben sich folgende Auswirkungen:

□ Die Verblendschale bewegt sich aufgrund der thermischen Längenänderungen im Jahreslauf gegenüber dem zeitlich fast konstant temperierten Hintermauerwerk. Diese Bewegung kann von der überputzten 30 mm breiten Fuge zwischen Hinter- und Verblendmauerwerk nicht überbrückt werden, und es entstehen die beobachteten Risse.

□ Die Marmorfensterbänke sind satt im Mörtelbett verlegt. Sie greifen ebenfalls über die Dämmfuge über und sind auf einer Tiefe von etwa 40 bis 50 mm mit dem Außenmauerwerk verbunden. Die thermischen Längenänderungen der Verblendschale führen bei den Fensterbänken, die auch seitlich satt vermörtelt waren, zu Zwängungsspannungen. Diese werden dadurch abgebaut, daß die Marmorfläche dreieckförmig springt (Abb. 1).

□ Das Fenster und der Verblendmauerwerksanteil liegen im Schatten des vom Heizkörper aufsteigenden Warmluftschleiers. Einer nur 4 cm breiten Erwärmungszone innerhalb des Fensters liegt eine sehr große Abkühlungsfläche gegenüber. Aufgrund der divergierenden Wärmeströme wäre auch bei einer guten Zuströmung von Warmluft an dieser Stelle mit einer deutlichen Temperaturabsenkung an der Oberfläche zu rechnen. Bereits bei Außentempera-

ren um den Nullpunkt wird an dieser Stelle die Taupunkttemperatur unterschritten.

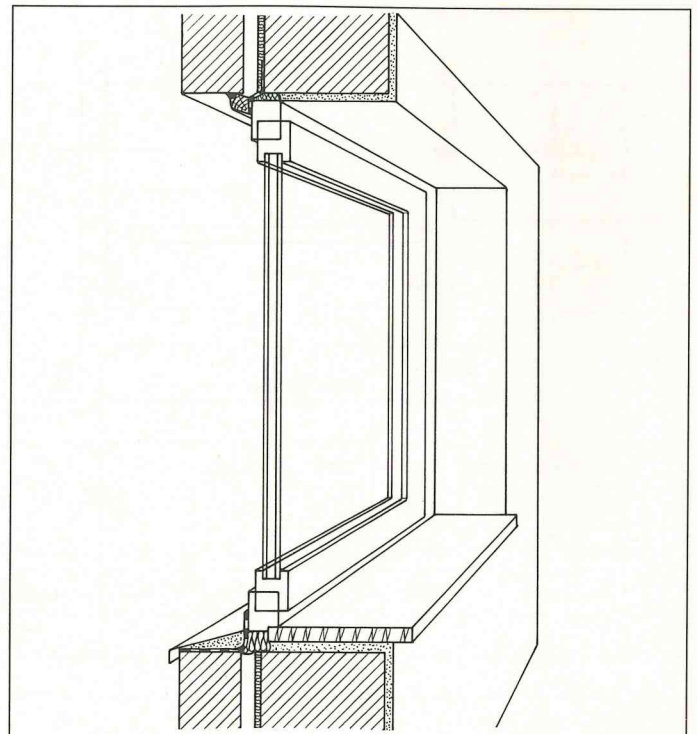
Abb. 2

Diese Maßnahme hat zu einer so nachhaltigen Verbesserung der Situation geführt, daß auch in dem zeitweise sehr kalten Winter 1986/87 an den Einbaufugen bei unveränderten Klimabedingungen keinerlei Tauwasser aufgetreten ist. Dagegen wurden nunmehr beschlagene Fensterscheiben beobachtet, ein Zeichen dafür, daß die Isolierglasscheiben die niedrigsten Oberflächentemperaturen aufweisen.

Nachdem diese Zusammenhänge erkannt waren, wurden im Zuge des weiteren Fensteraustausches auch die Fensterbänke entfernt. Die neuen Fenster wurden zurückgesetzt und liegen nunmehr in der Dämmebene (Abb. 2). Einige Bewohner haben auch die schon vorher erneuerten Fenster nachträglich zurücksetzen lassen.
