Ein Schnitt genügt nicht

Flankenschallübertragungen machen häufig die Luftschalldämmung von Montagewänden zunichte. Besonders problematisch, auch für den Trittschall, sind durchlaufende schwimmende Estriche unter den Wänden. Ein Beispiel aus der Praxis sowie dessen Lösung beschreibt Akustik-Experte Christian Halbe.

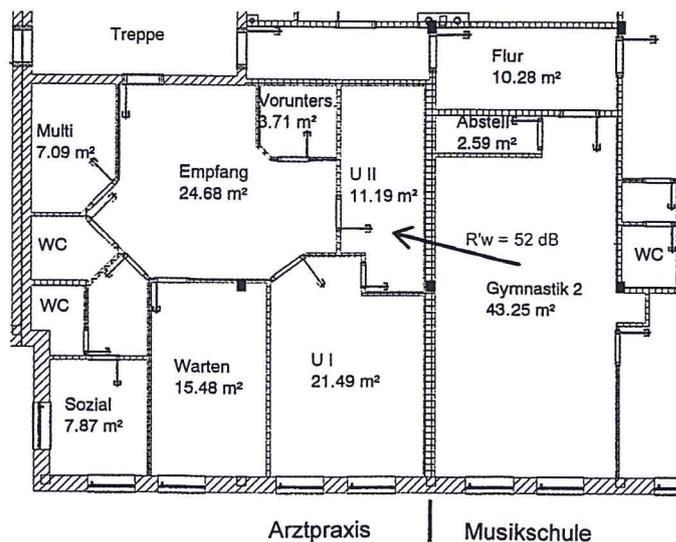
Abb. 1: Grundriss der überprüften Raumangrenzung. Die Situation der flankierenden Bauteile ist im Hinblick auf eine sinnvolle Schalldämmung nachträglich oft schwer in den Griff zu bekommen. Ein bloßer Trennschnitt im Estrich vor der Wand reicht meist nicht aus, da angrenzende Bauteile bei der Schallübertragung beteiligt sind.

Selbst im entfernten Raum „Multi“ (siehe Grundriss Abb. 1) strahlte der Estrich bei der Luft- und Trittschallanregung noch Schall ab.

würde die Schallenergie entlang der Estriche vom Gymnastikraum über den Abstellraum bzw. Flur in das Untersuchungszimmer UII gelangen (siehe Grundriss Abb. 1). Um dieses zu vermeiden, muss die Sanierung von der Fassade des Gymnastikraumes bis zur Treppenhauswand vorgenommen werden.

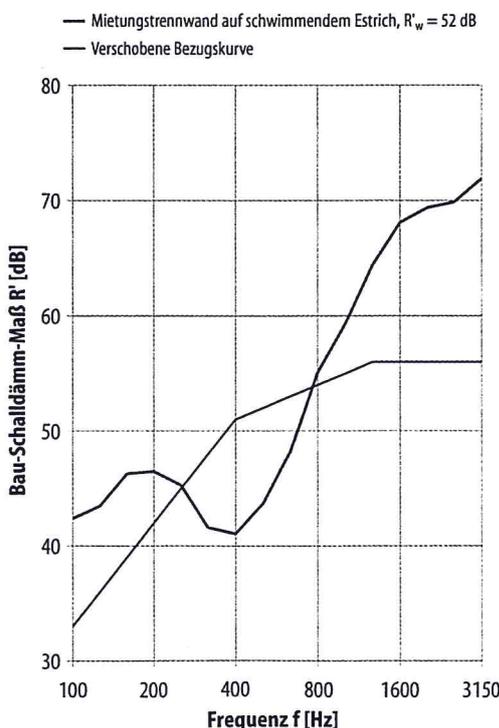
Betrachtet man jedoch die Kurvenverläufe, so ist bei der Luftschalldämmungsmessung ein starker Einbruch der Messkurve bei 400 Hz festzustellen (Abb. 2). Dieser Einbruch bestimmt auch das Gesamtergebnis. Bei der Trittschalldämmungsmessung liegt eine resonanzartige Pegelanhebung bei 315 und 400 Hz vor, die ebenfalls das Gesamtergebnis beeinflusst (Abb. 3).

Abb. 2: Einbruch Luftschall. Die Messkurve der Luftschalldämmung (Gesamtergebnis $R'_w = 52 \text{ dB}$) im Objekt zeigt den für die Situation schon typischen Einbruch der Schalldämmung um 400 Hz.

Aus dem Vergleich des Messergebnisses von $R'_w = 52$ dB mit den Rechenwerten ist abzuleiten, dass der Estrich wohl im Trennwandbereich eine Trennfuge aufweist, dass die Trennung aber nicht vollständig erfolgte. Dieses lässt sich auch aus dem Trittschall-Messergebnis deutlich herauslesen. Der resonanzartige Einbruch der Luftschalldämmung bei 400 Hz und die resonanzartige Pegelüberhöhung des Trittschalls im gleichen Frequenzbereich sind typisch für gekoppelte Estriche.

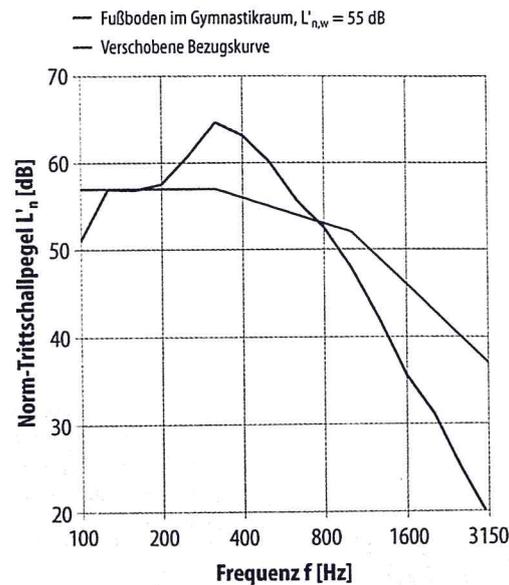
Abb. 3: Trittschall. Die Messkurve der Trittschalldämmung (Gesamtergebnis $L'_{n,w} = 55$ dB) macht die Überhöhung der Trittschallpegel um 400 Hz deutlich sichtbar.

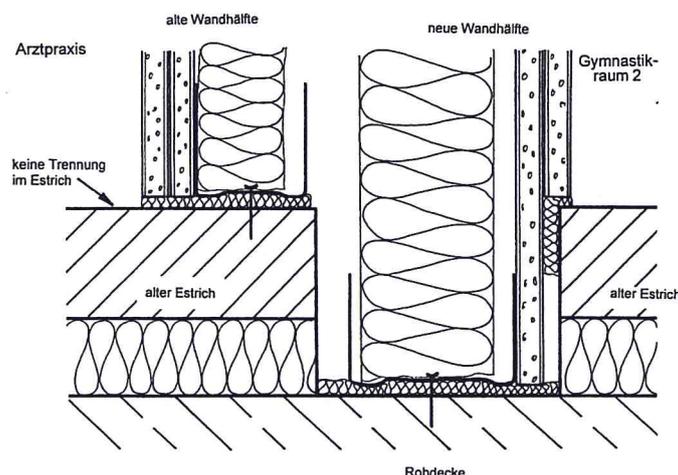
Abb. 4: Detailschnitt für den Fußbodenanschluss. Zumindest eine Wandschale der Doppelständerwand konnte im Zuge der Sanierung bis auf den Rohboden geführt werden.

bis zur Rohdecke geführt werden. Dieses würde aber einen erheblichen Umbau der Mietungen mit Nutzungsausfall bedeuten. Um den Aufwand so gering wie möglich zu halten, wurde vorgeschlagen, auf der Seite des Gymnastikraums die Doppelständerwandschale zu demontieren und zunächst einen Estrichstreifen vor der verbliebenen Wandschale auszuscheiden. In diesem Bereich ist dann eine neue Wandschale zu stellen, die aber auf der Rohdecke steht. Der neue Fußbodenanschluss ist in Abb. 4 dargestellt.

dass der Estrich im Gymnastikraum vor der Mietungstrennwand wie beschrieben saniert wird und dass vor allen weiteren Innenwänden des Gymnastikraumes jeweils ein Trennschnitt des Estrichs bis in die darunter liegende Trittschalldämmung vorzunehmen ist.
