Dichthalten ist Pflicht

Eine der häufigsten Schadensursachen bei der Schalldämmung von Türen sind Undichtigkeiten der Funktionsfugen. Sie machen oft den Schallschutz zunichte, den Türblatt und Zarge versprechen. Dies gilt für hochschalldämmende Türen in Montagewänden als auch für Wohnungseingangstüren. Der Akustik-Experte Carsten Ruhe schildert anhand eines Beispiels, wie solche Undichtigkeiten aufgespürt und verhindert werden können.

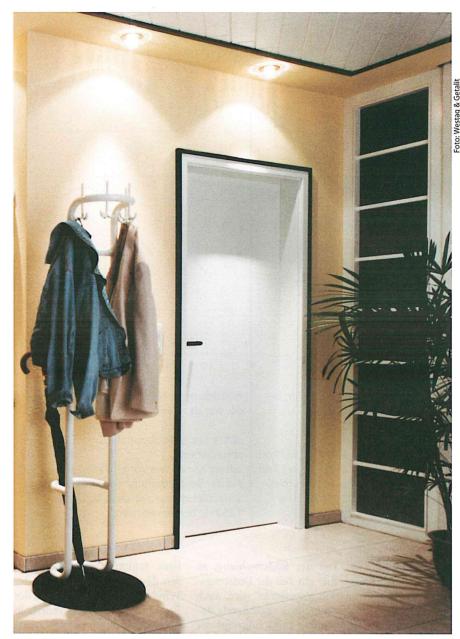
Private Atmosphäre. Wohnungseingangstüren bieten in der Regeleinen ausreichenden Schallschutz. Undichte Funktionsfugen dagegen führen oft zu erheblichen Abweichungen vom Rechenwert.

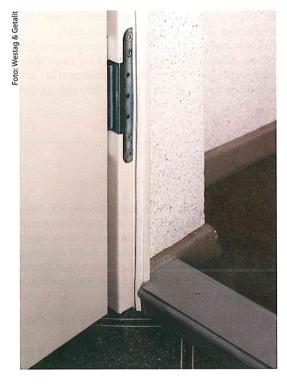
Anpassung.
Gerade im Zuge von Modernisierungen müssen
Bodenschwellen an die
neue Situation angepasst werden.
Kaum eine
Bestandsschwelle
passt zu modernen Türen.
