## SCHWIMMENDE ESTRICHE MIT HARTEM OBERBELAG

### Auswirkungen von Körperschallbrücken auf die Trittschalldämmung

Christian Halbe

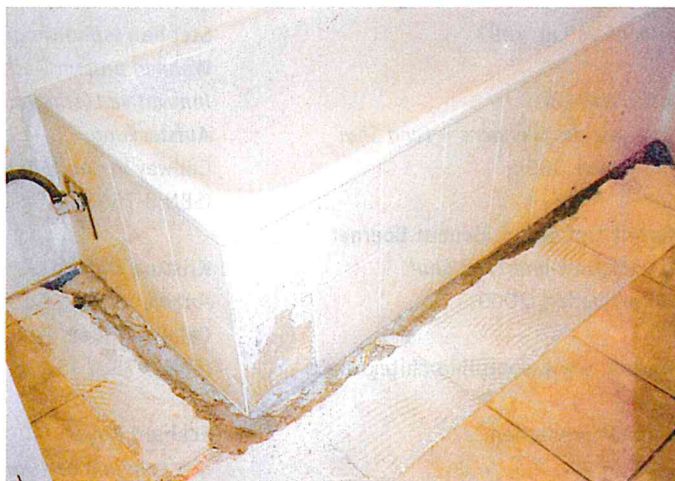
△ Abb. 1

Von einem Badezimmer zu dem diagonal darunterliegenden Schlafzimmer wurde ein bewerteter Norm-Trittschallpegel von  $L'_{n,w} = 51$  dB gemessen. Durch Abklopfen des gefliesten Estrichs wurde festgestellt, dass um die eingebaute Badewanne eine Schallbrücke vorliegt. Die Badewanne lagert in einem Wannenträger auf Verbundestrichstreifen. Diese dienen als Höhenausgleich. Der schwimmende Estrich war zu diesen Verbundestrichstreifen nicht getrennt, weder durch einen Randdämmstreifen, noch durch die PE-Folie. Hierdurch ergab sich die Körperschallverbindung vom

■ Abb. 1: Badewanne mit aufgestemtem Randbereich, Beispiel 1.

schwimmenden Estrich über den Verbundestrich auf die Rohdecke.

Gemäß Abb. 1 wurden der Randbereich der Badewanne bis zur Rohdecke geöffnet und die Verbindungen zwischen dem Estrich und dem Verbund-Estrichstreifen unter der Badewanne beseitigt. Die Konstruktion wurde schallbrückenfrei geschlossen. Die Sanierung führte zu einer Verbesserung des bewerteten Norm-Trittschallpegels um 7 dB auf  $L'_{n,w} = 44$  dB (Abb. 4). Hiermit wurde auch der rechnerisch zu erwartende Norm-Trittschallpegel erreicht.

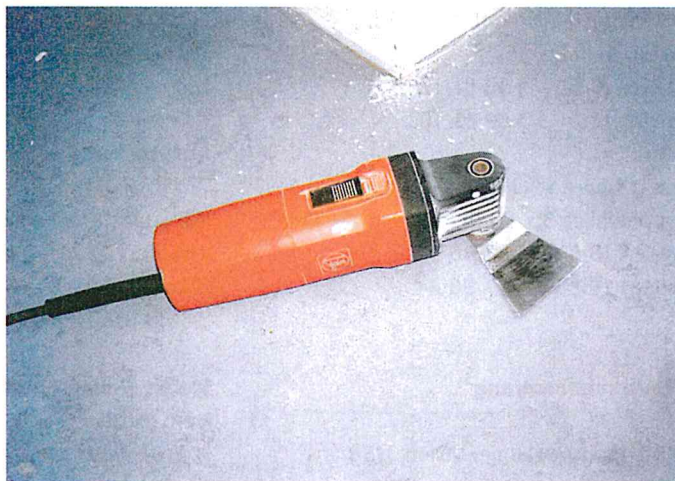
△ Abb. 2

■ Abb. 2: Spezialwerkzeug zur Beseitigung von Schallbrücken, Beispiel 2.

Bei dickeren Schallbrücken im Randbereich des Fußbodens hat sich ein Spezialwerkzeug Fabrikat FEIN bewährt (Abb. 2). Aufgrund der Messerform ist das Arbeiten direkt vor der Wand möglich.

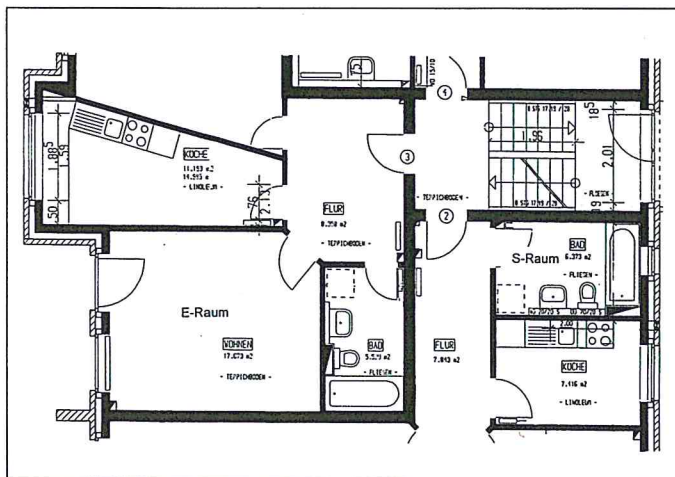
Abb. 3 ▽

■ Abb. 3: Grundriss, Beispiel 3

Im Erdgeschoss eines Treppenhauses fanden horizontale Trittschalldämmungen vom Bad in ein Wohnzimmer statt (Abb. 3).

ergab im vorgefundenen Zustand einen bewerteten Norm-Trittschallpegel von  $L'_{n,w} = 56$  dB. Der Kurvenverlauf (Abb. 4) zeigte einen resonanzartigen Trittschallpegel bei 500 Hz. Auch durch die Beseitigung einer Schallbrücke zur Rohdecke blieb der hohe Pegel bei 500 Hz erhalten. Lediglich die Kurvenflanken fielen weiter ab. Die subjektive Ortung im Empfangsraum ergab, dass der schwimmende Estrich im Wohnzimmer den Schall sehr deutlich abstrahlte.

Hier trat eine Schalllängsübertragung entlang der Estrichplatten auf. Der Trittschall übertrug sich vom Bad über den Flur ins Treppenhaus und von dort über den anderen Flur in das Wohnzimmer. Die Estriche wurden während der Bauphase zwischen den Räumen durch einen Kellenschnitt getrennt. Dieses stellt aber keine ausreichende Körperschalltrennung dar. Hinzu kommt, dass diese Fugen im Nachhinein mit Epoxidharz vergossen wurden. Hierdurch entstand eine kraftschlüssige Verbindung.

Als Sanierung fand eine Trennung der Estriche unterhalb der Wohnungseingangstür der Wohnung 2 statt. Durch diese Maßnahme verbesserte sich die Trittschalldämmung um insgesamt 19 dB auf

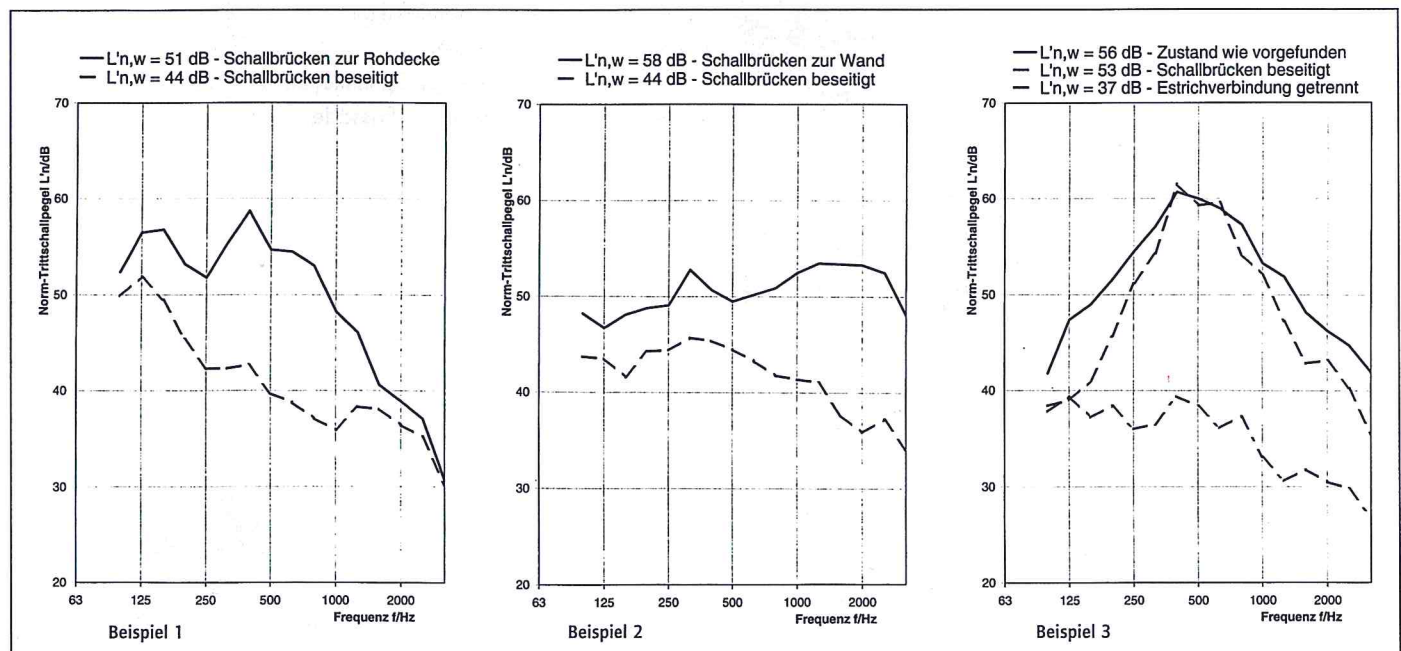
Nach Beseitigung aller Schallbrücken zur Wand verbesserte sich die Trittschalldämmung in horizontaler Richtung um 14 dB (Abb. 4). Der rechnerische Wert von  $L'_{n,w} = 44$  dB ist somit auch messtechnisch nachgewiesen.

$L'_{n,w} = 37$  dB. Gemäß Abb. 4 lag nach der Sanierung keine Kurvenüberhöhung bei 500 Hz mehr vor.

■ Abb. 4: Kurvenblätter, Beispiele 1, 2, 3.
