# Fußböden mit Innenleben

Carsten  
Ruhe

Welche handwerklichen Ausführungsschwierigkeiten sich ergeben können, wenn schwimmende Estriche zu geringer Bauhöhe und ohne sachgerechte Schichtfolge geplant werden, soll anhand eines inzwischen sanierten Schadensfalles erläutert werden, zu dem der Autor als Gutachter für die gerichtliche Beweissicherung hinzugezogen wurde.

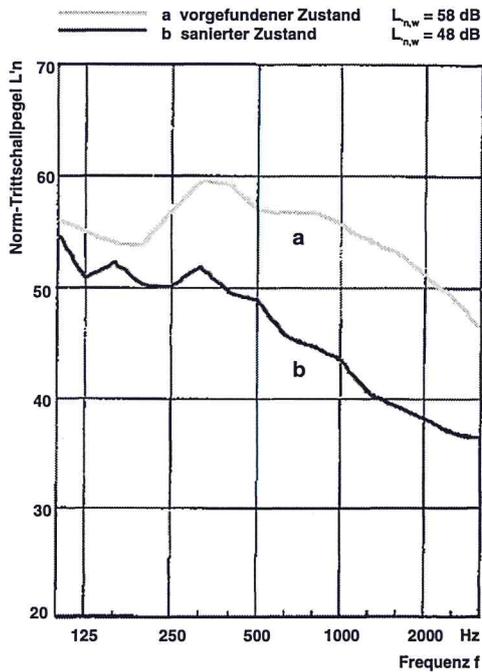
Abb.1 Norm-Trittschallpegel  $L'_n$  der selben Geschoßdecke vor und nach der Sanierung

DIN 52210 [5] ausgeführt. In Abb. 1 zeigt die Kurve a das Meßergebnis im Ausgangszustand. Mit  $L'_{n,w} = 58$  dB wurde ein Norm-Trittschallpegel gemessen, der um 5 dB über dem in Mehrfamilienwohnhäusern zulässigen Wert von erf.  $L'_{n,w} = 53$  dB nach Tabelle 3 aus [1] liegt.

Der Verlauf der Meßkurve deutet darauf hin, daß Schallbrücken nicht nur zu den Wänden, sondern auch zum Untergrund bestehen. Man kann aber an der zu hohen Frequenzen hin abfallenden Kurve auch erkennen, daß diese Schallbrücken offenbar nicht völlig massiv sind, sondern wohl eher in Verhärtungen der Dämmschicht bestehen.

Die Trittschallmessung für den sanierten Zustand zeigt Abb. 1, Kurve b. Mit  $L'_{n,w} = 48$  dB wurde recht genau der Wert erreicht, der rechnerisch nach [2] mit  $L'_{n,w} = 49$  dB erwartet werden darf.

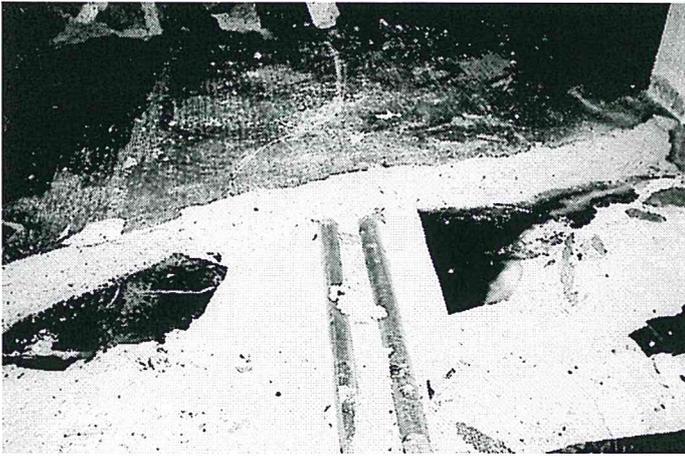
Zur Überprüfung des Sachverhaltes hat man zunächst in einer Wohnung, später zur Sanierung auch in den vier anderen, den gesamten Estrich des Dachgeschosses herausgebrochen. Eine Auswahl der dabei aufgenommenen Fotos ist dargestellt und mit Skizzen kommentiert. Abb. 2 zeigt die Bruchkante beim Herausnehmen des Estrichs. Die Polystyrol-Trittschalldämmplatten liegen nur neben den Rohrleitungen, nicht jedoch dazwischen. Die verbliebenen Hohlräume waren auch nicht mit einem schüttfähigen Dämmgranulat gefüllt.

**Abb. 2** Blick auf die Bruchkante beim Herausnehmen des Estrichs, Schallbrücke zwischen den Rohrleitungen

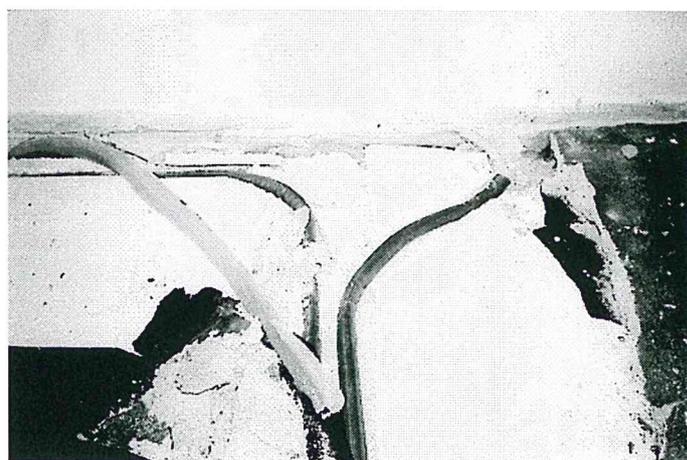
Die Abb. 5 zeigt beispielhaft die wenig sorgfältige Verlegung der Trittschalldämmplatten, die häufig nur aus Bruchstücken bestand. Hier hat man offenbar viel Zeit aufgewendet, um etwas Material einsparen zu können. Die mit einem dünnen Dämmstoffschlauch umhüllten Kupferrohrleitungen wurden teilweise ‚in eleganten Bögen‘ verlegt, was zwangsläufig für den Estrichleger zu erheblichem Aufwand beim Einpassen der Trittschalldämmplatten führte. Einige Betriebe sollen hierzu bereits ‚Dämmstoff-Schnitzer‘ beschäftigen! Auch ist zu erkennen, daß die Estrichrandstreifen aus blau eingefärbtem PE-Schaumstoff weggerutscht sind. Dort war durch

die ungünstige Lage der Rohrleitungen kein Halt für die Randdämmstreifen gegeben. Dies hätte man alles vermeiden können, wenn die Polystyrol-Platten lediglich als Höhenausgleichsschicht gedient hätten und eine Trittschalldämmschicht, wie in DIN 18560-2 [7] gefordert, darauf verlegt worden wäre. Dann hätten diese Trittschalldämmplatten auch den Randstreifen halten können, ohne daß es zu Kreuzungen hätte kommen müssen.

Abb. 5 Die Dämmschicht ist als Puzzlearbeit mit großen Fehlstellen hergestellt worden. Wegen der Rohrleitungen und des nicht entfernten Wandputzes konnte der Randstreifen nicht bis zum Boden geführt werden.

Aus diesem Grunde wurden zunächst sämtliche Rohrleitungen und Kabel, die bisher auf der Rohdecke lagen, in einen schmalen Randstreifen so vor den Wänden angeordnet, daß eine Überschneidung mit dem schwimmenden Estrich nicht mehr stattfand. Durch Abstellen mit Gipskartonplatten hat man hier extrem schmale Rohrleitungskästen ‚gebastelt‘. Die Schichtenfolge des Estrichs ist in der rechten Spalte der Tabelle 1 aufgeführt.

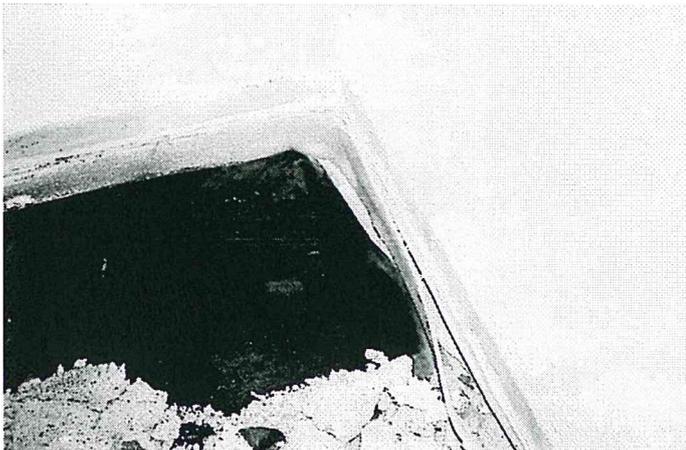
Die Abb. 6 zeigt eine ähnliche Situation. In dieser Raumecke ist sie jedoch dadurch entstanden, daß der Rohfußboden nicht von Resten des Wandputzes gereinigt worden war. Hierzu heißt es in [7] wie folgt:

Beschädigungen an der Unterseite der herausgenommenen Trittschalldämmplatten weisen darauf hin, daß man offenbar versucht hatte, durch ‚Drauftrampeln‘ die Polystyrol-Platten an den unebenen Untergrund anzupressen und anzupassen. Der Randstreifen konnte aber nur auf den Wandputzresten stehen, er beginnt also nicht auf dem tragenden Untergrund.

**Abb. 6** Der Randstreifen steht auf Putzresten. Die horizontale Dämmschicht stößt nicht gegen den Randstreifen. Das Schrenzpapier überdeckt nicht die Fugen zwischen Dämmschicht und Randstreifen.

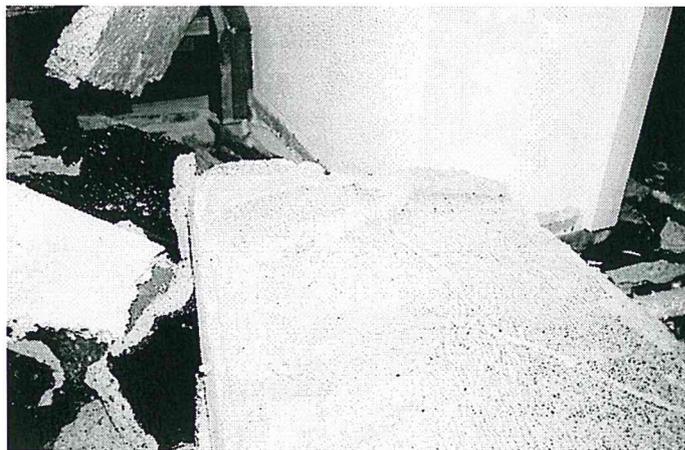
Das Vorbereiten des Untergrundes und Reinigen der Rohdecke von Verschmutzungen gehört nach der VOB (DIN 18353, Ziffer 4.1.2) zu den Nebenleistungen beim Verlegen von Estrichen. Eine Ausnahme bildet das Beseitigen grober Verschmutzungen, die als ‚besondere Leistungen‘ nach Ziffer 4.2.3 getrennt zu beauftragen und zu vergüten sind. Sie wurden im vorliegenden Fall aber weder angeboten noch beauftragt. Für die in Abb. 6 fotografierte Raumecke ist die Situation in Abb. 8 skizziert. Die auf diese Weise entstandenen Schallbrücken an der Unterseite der Estrichplatte sind an dem herausgenommenen Teil in Abb. 7 zu erkennen

**Abb. 7** Unterseite der Estrichplatte aus der Raumecke entsprechend der Abb. 6. An beiden Kanten sind die Schallbrücken noch zu erkennen.

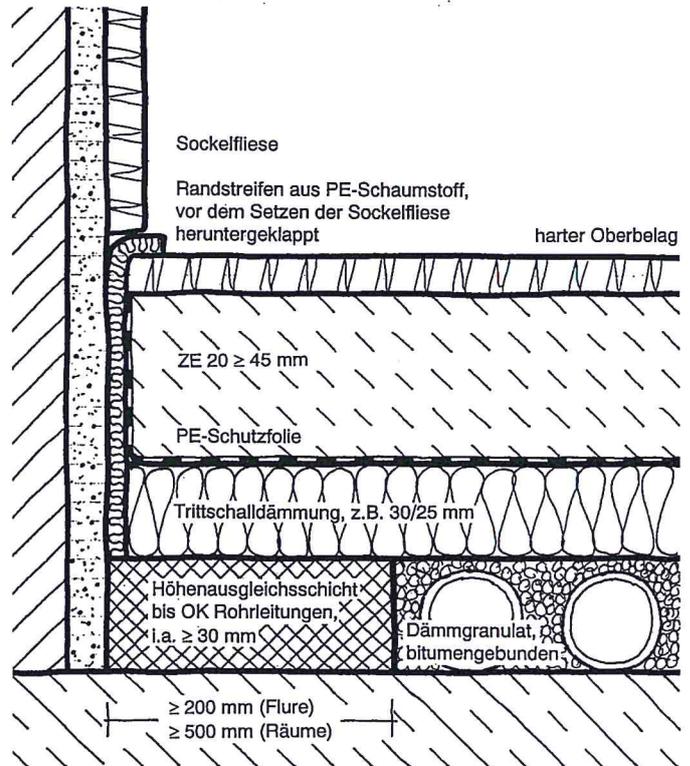
Abb. 9 Beispiel für einen regelgerechten Estrichaufbau nach DIN 18560/2

Will man regelgerecht, entsprechend [7], schwimmende Estriche herstellen, bei denen auf der Rohdecke und somit in einer Höhenausgleichsschicht Rohrleitungen angeordnet werden sollen und will man darüber hinaus auch die Anforderungen an die Dämmschichtdicke der Rohrleitungen nach [8] erfüllen, so erreicht man einschließlich harter Oberbeläge sehr schnell Gesamtbauhöhen von mehr als 12 cm. Der größte Höhenbedarf ergibt sich häufig in Bädern oder Küchen mit harten Oberbelägen.
