Bauschäden-Sammlung

Wohnungstrennwand mit Trockenputz Unzureichende Luftschalldämmung, zu laute Sanitärgeräusche 6.1/97

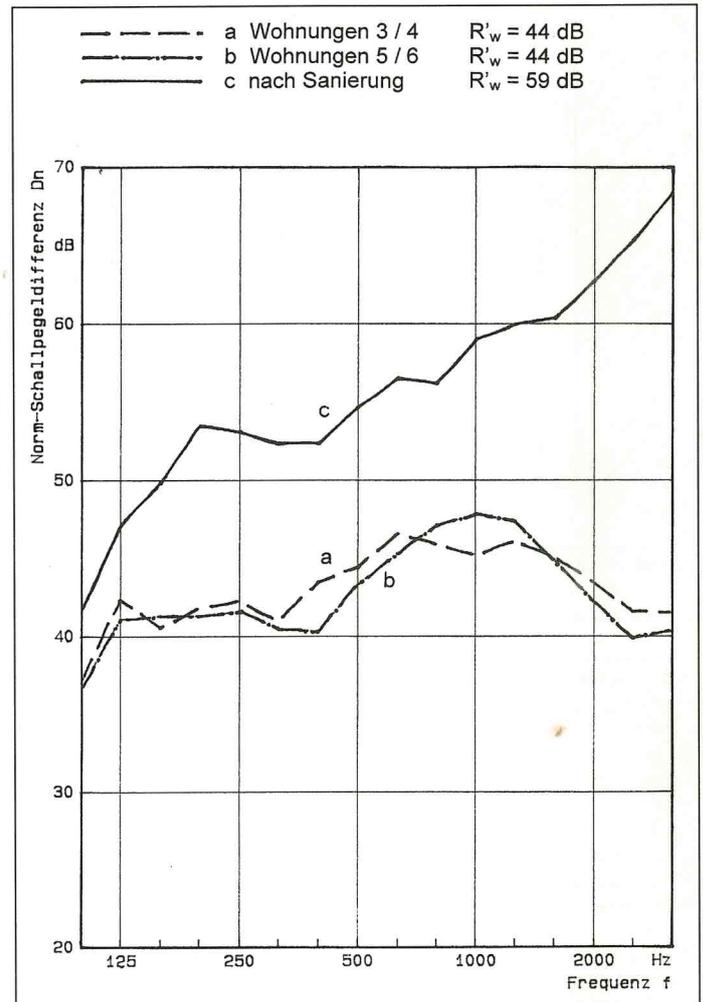
△ Abb. 1

sungen nach DIN 52 210 [1] und Sanitärgeräuschmessungen nach DIN 52 219 [2]. Entsprechend der Kurve a) in Abb. 1 wurde zwischen den Wohnungen ein bewertetes Schalldämm-Maß von $R'_w = 44$ dB gemessen. Die Messungen an einer weiteren Wohnungstrennwand führten zu fast identischen Meßergebnissen. Der Gesamtwert für Kurve b) lautet ebenfalls $R'_w = 44$ dB. Die aufgenommenen Installations-Schallpegel L_{in} sind in Tabelle 1 unter „Ausgangszustand“ aufgeführt. Weder das erforderliche Schalldämm-Maß für Wohnungstrennwände von $erf.R'_w = 53$ dB gemäß DIN 4109, Tabelle 3, noch der als allgemein anerkannte Regel der Technik anzusehende zulässige Installations-Schallpegel $L_{in} \leq 30$ dB(A) wurde im vorgefundenen Zustand eingehalten, so daß die Notwendigkeit der Nachbesserung bestand.

Abb. 1: Luftschalldämmung R'_w der Wohnungstrennwände im vorgefundenen a und b sowie im sanierten Zustand c.

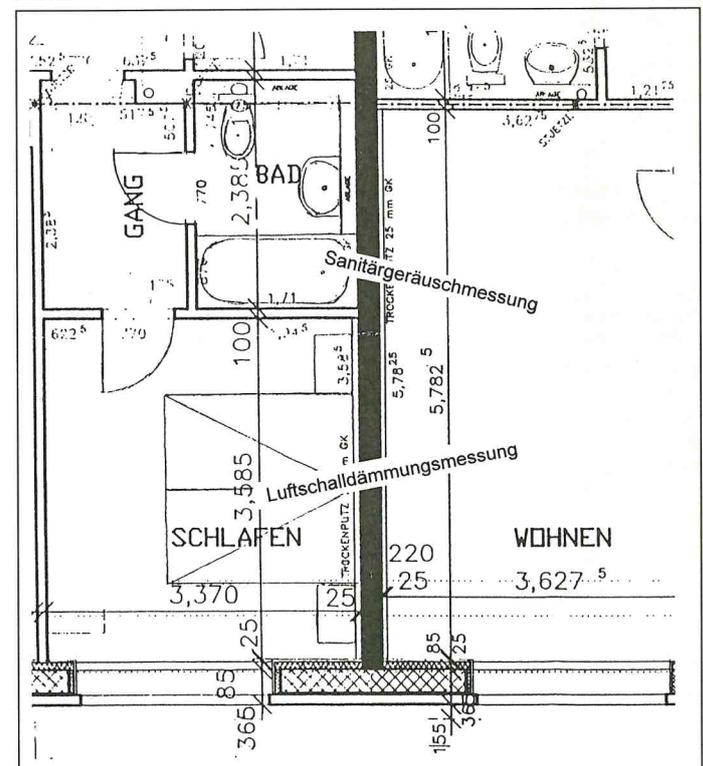
Abb. 2 ▽

Abb. 2: Lage der Meßräume an der Wohnungstrennwand.

Auf der einen Seite der Wohnungstrennwand liegen Bad und Schlafzimmer nebeneinander, während sich in der Nachbarwohnung das Wohnzimmer über die volle Wandlänge erstreckt. Siehe hierzu Abb. 2. Daher bot es sich an, im Wohnzim-

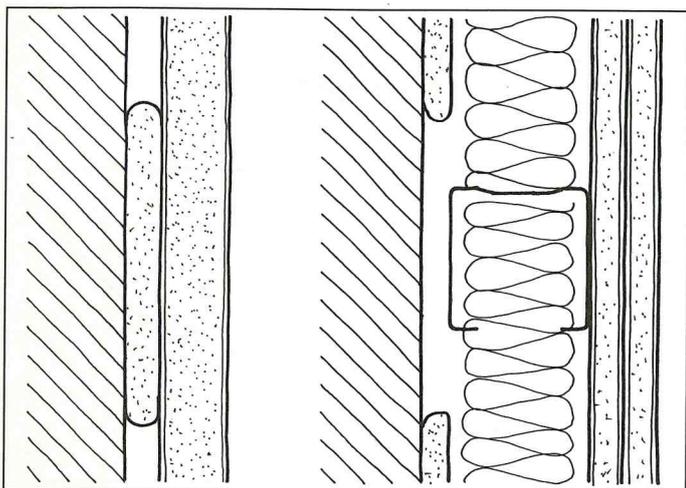
leichten) Gipskartonplatten bilden mit der eingeschlossenen (sehr dünnen und damit steifen) Luftschicht ein Masse-Feder-Masse-System mit einer relativ hohen Resonanzfrequenz. Die Masse des dazwischenliegenden Ziegelmauerwerks kommt – weil unverputzt und damit luftdurchlässig – nicht zur Wirkung. In den sehr kleinen Hohlräumen ist darüber hinaus kein Schallschluckmaterial vorhanden. Damit ergibt sich als Gesamtwert ein Schalldämm-Maß, das etwa dem von Montagewänden mit beidseitig einlagiger Gipskartonplatten-Beplankung entspricht.

Abb. 3: Trockenputz an der Wohnungstrennwand im Ausgangszustand (links) und GK-Vorsatzschale nach der Sanierung (rechts).

mer die Trockenputzplatten vollständig zu entfernen und durch eine freistehende Vorsatzschale aus doppel-lagigen Gipskartonplatten auf Metallständern mit Mineralfaser-Hohlraumdämmung zu ersetzen. Der Ansetzgips wurde belassen und in der Nachbarwohnung verblieb der gesamte Trockenputz. Abb. 3 zeigt den Aufbau der Wohnungstrennwand vor und nach der Sanierung. Nach Abschluß der Sanierungsarbeiten wurden erneut eine Güteprüfung sowie Sanitärgeräuschmessungen nach [1] und [2] ausgeführt. Die Luftschalldämmung verbesserte sich um 15 dB auf $R'_w = 59$ dB und die Sanitärgeräuschabstrahlungen (bei unveränderter Armaturen-anordnung) verringerten sich zwischen 5 und 9 dB. Dies ist der Tabelle 1 in den Spalten „nach der Sanierung“ und „Differenz“ zu entnehmen. Die Körperschallbrücken am oberen Badewannenrand wurden durch Auskratzen der Fugen und dauerelastische Verfüllung beseitigt. Die Prallgeräusche der Handbrause waren mit Installationsschallpegeln $L_{in} < 20$ dB(A) meßtechnisch nicht mehr nachweisbar.
