Bauschäden-Sammlung

Audiometrikabine

Mangelhafter Schallschutz

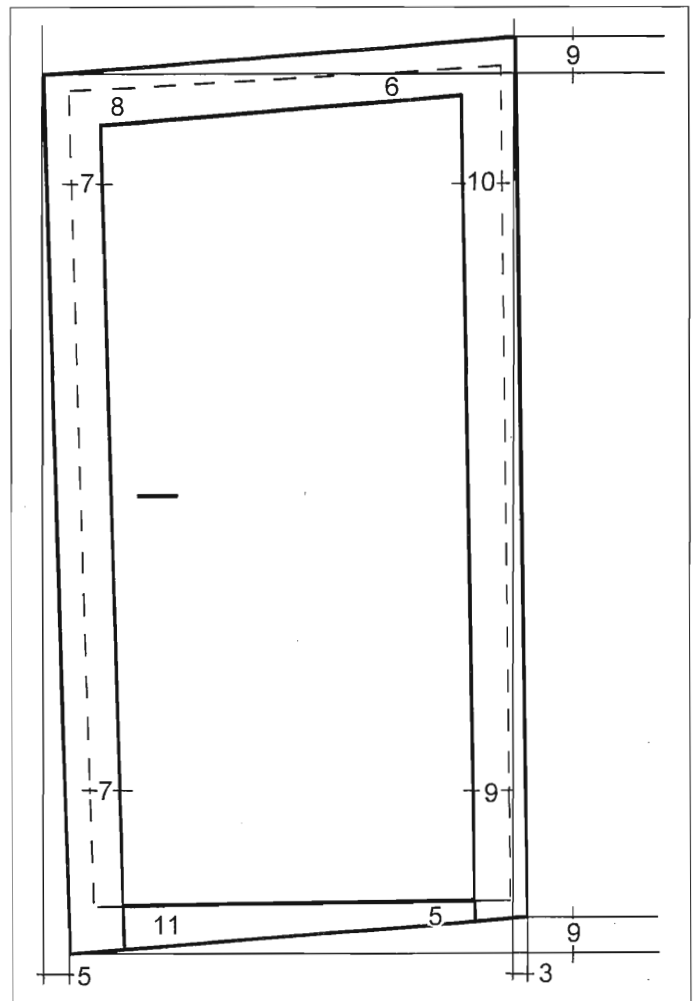
Abb. 1: Maßabweichungen der Türzarge von der Soll-Lage, gemessen in der Wandebene, Einstandsmaße des Türblattes in der Zarge und Spalthöhen am Fußboden in Millimeter.

5. Ob die Zarge bereits schief in die labile Wand eingesetzt worden war oder ob sie sich nachträglich aufgrund der Stoßbeanspruchung verformt hat, ließ sich anlässlich der Untersuchungen nicht feststellen. Insgesamt wurden gemäß Abb. 1 folgende Maßabweichungen ermittelt:

- Der bandseitige Zargenschenkel weicht in Bezug auf die Ansichtfläche der Tür um 3 mm aus der Senkrechten ab.

- Der schloßseitige Schenkel weicht in gleicher Richtung um 5 mm aus der Senkrechten ab.

- Das obere 88 cm breite Querprofil der Zarge hat 9 mm Gefälle gegenüber der Horizontalen. Dies ist dadurch begründet, daß die Zarge stumpf auf den vorhandenen schwimmenden Estrich gestellt wurde, der an dieser Stelle, bezogen auf die Türdurchgangsbreite, ebenfalls ein Gefälle von 9 mm hat.

- Senkrecht zur Wandfläche weichen die beiden Zargenschenkel jeweils um 2 mm aus der Senkrechten ab, der bandseitige nach innen, der schloßseitige nach außen. Die Zarge ist also um 4 mm „windschief“.

Im geschlossenen Zustand wurde mit einem weichen Bleistift dreiseitig umlaufend der Zargeneinstand markiert. Die so aufgenommenen Maße relativ zu den Zargenmaßen sind ebenfalls in Abb. 1 dargestellt. Es ist zu erkennen, daß die Tür in der Zarge hängt. Deshalb nimmt der Bodenspalt trotz des Estrichgefälles von 9 mm nur um 6 mm, nämlich von 5 auf 11 mm zu.

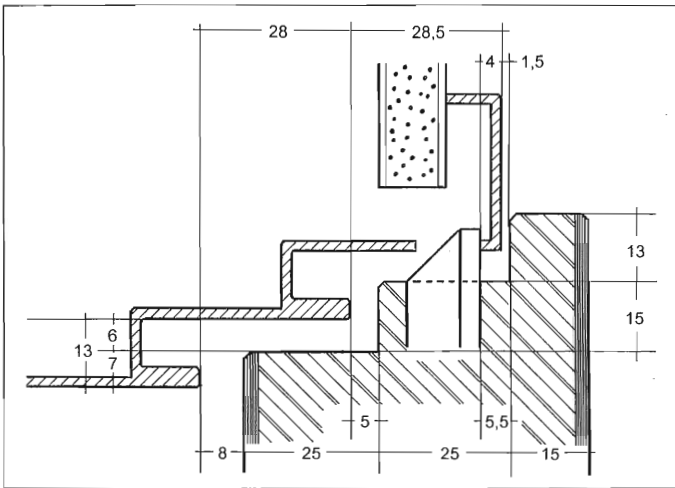
Abb. 2: Zargenfalzmaße, Blattfalzmaße und relative Lage zueinander; Maße in Millimeter.

Das Aufmaß am Türblatt zeigte, daß dieses maßhaltig, rechtwinklig und völlig eben ist. Die Schalldurchlässigkeiten in den dreiseitigen Türfalzen sind also nicht auf Ungenauigkeiten des Blattes, sondern ausschließlich auf solche der Zarge zurückzuführen. Deshalb wurden im Zusammenhang mit dem Zargeneinstand weitere Aufmaße zur Falzgeometrie genommen, wie sie in Abb. 2 dargestellt sind. Das 65 mm dicke Türblatt hat zwei Falze, die jeweils 25 mm tief und 13 bzw. 15 mm breit sind. In der Stahlzarge waren dagegen die Falze 28 und 28,5 mm tief und 13 mm breit.

Während bei einem Falz die Abstufung 25/28 mm durchaus sinnvoll ist, um einschließlich Spiel im Schließblech etwa 5 mm Platz für die einzusetzende Lippendichtung zu schaffen, bedeutet dasselbe Maßverhältnis 25/28 mm bei dem zweiten Falz, daß dort bereits (durch die Addition) 8 mm für den Einbau der Dichtung vorhanden sind, bzw. daß die Dichtung nicht am Blatt anliegen kann.

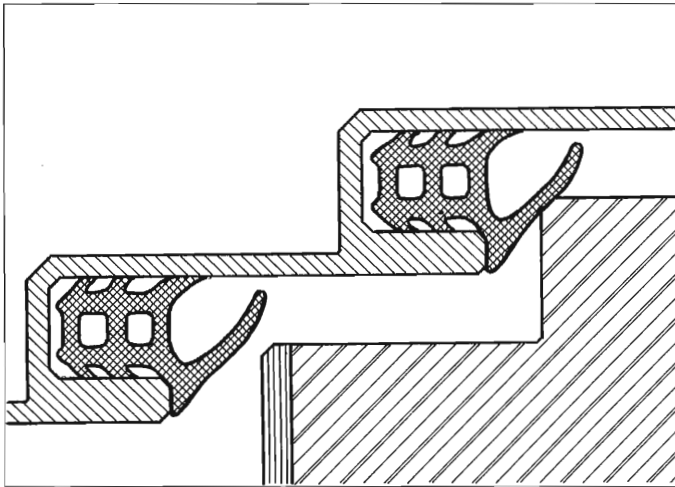
Abb. 3: Relative Lage von Zargen- und Blattfalz, undichte „Dichtungen“.

Der Abstand zwischen dem Falzüberschlag und der Falle beträgt 5,5 mm, die Dicke des Schließbleches auf der Gegenseite jedoch nur etwa 4 mm, so daß hier 1,5 mm „Luft“ sind. Wenn zumindest eine der beiden Dichtungen am Türblatt anliegen würde, so könnte dieses im geschlossenen Zustand nicht klappern. In Abb. 3 sind in einer vergrößerten Form die Abstände zwischen Türblatt- und Zargenfalz, bzw. zwischen der Türblattvorderkante und der Lippendichtung dargestellt. Es ist deutlich zu sehen, daß hier bei den gegebenen Falzabmessungen eine Dichtigkeit gar nicht erreicht werden konnte. Die mittlere Dichtung liegt lose an der Kante des Türfalzes, ist aber nicht angepreßt, die flurseitige Dichtung hat „Luft“.

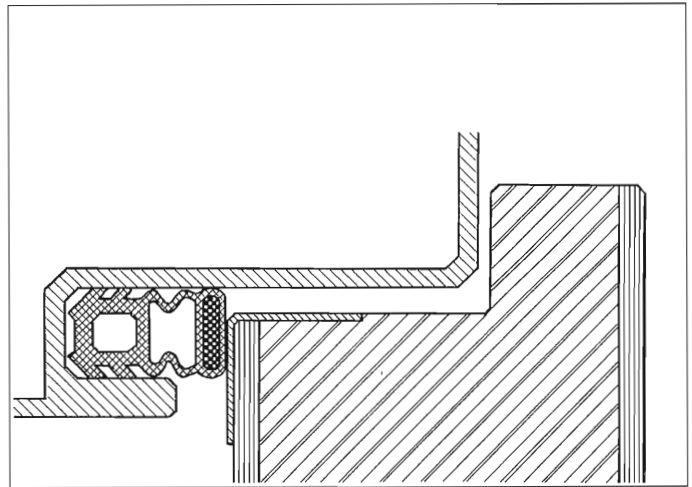
4

Abb. 4: Stahlwinkelschiene am Türblatt, Magnet-Kühlschränkichtung in der Zarge.

einfachste Doppeltüranlage am Bau ohne großen Aufwand mit Sicherheit ein höheres Schalldämm-Maß erreicht als eine Einzeltür mit dem hochwertigsten Laborprüfzeugnis. Hierzu sind bereits Doppeltüranlagen ausgeführt worden, bei denen die Innentür mit einer vierseitig umlaufenden Magnet-Kühlschränkichtung gehalten wurde (Abb. 4). Der zusätzliche Platzbedarf ist dann sehr gering.
