Neu, praktisch, schön und gut – das neue Reisezentrum der DB in Düsseldorf

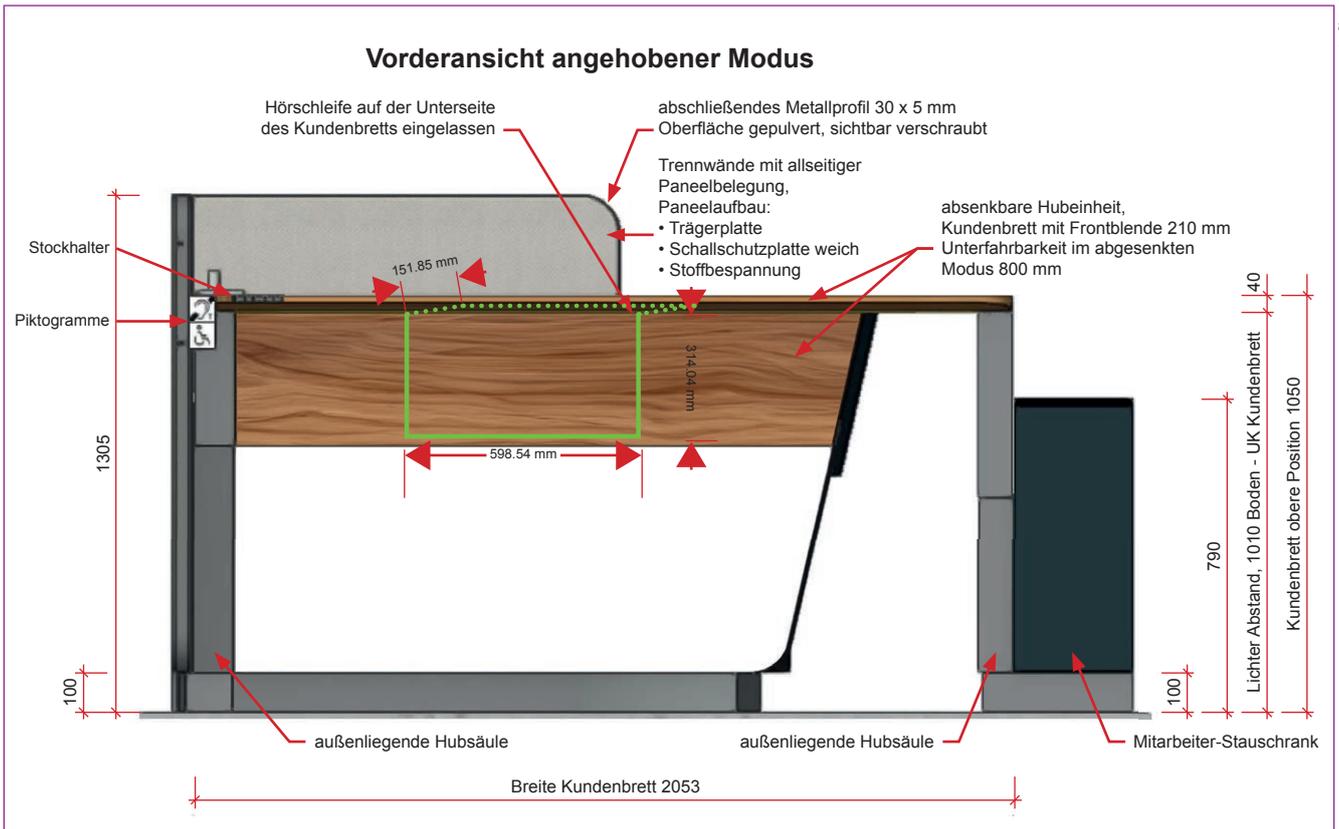
Abbildung 1: TSI-Schalter mit vom Hersteller eingetragener Schleifenposition

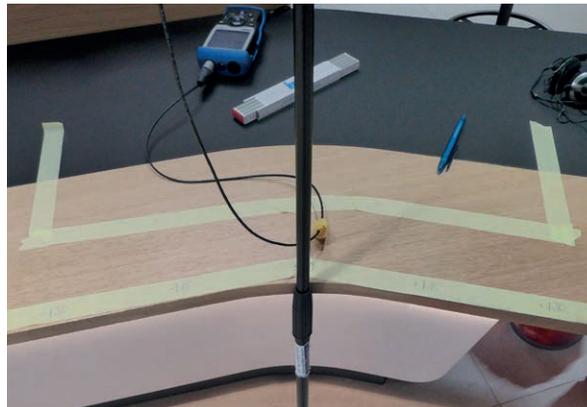
Abbildung 2: Tischplatte in der unteren Position, Markierung der Ringschleife und der seitlichen Messpositionen in 15-cm-Abständen

Überraschend und leider enttäuschend stellte sich heraus, dass die Ringschleife jetzt zwar 60 cm breit ist, aber genauso „falsch herum“

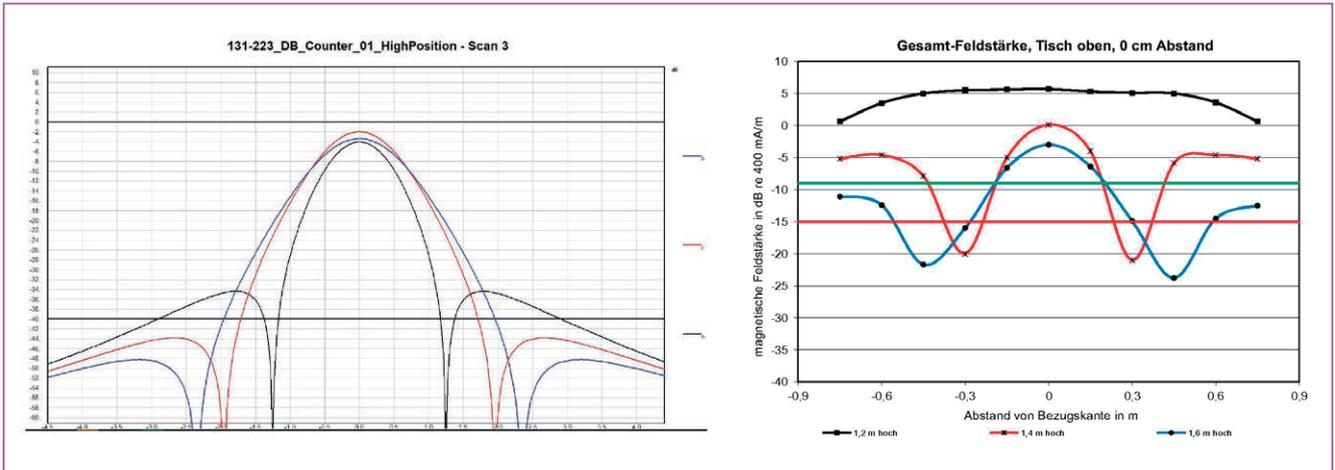
Abbildungen 3a und 3b: Simulationsergebnisse des Herstellers und Messwerte für dieselben Positionen

montiert wurde wie im Muster-tisch. Das erschien baulich bei diesem TSI-Schalter wegen der für die Rollstuhlfahrer zurückgelegten Blende nicht anders möglich. Entsprechend waren natürlich auch die Messergebnisse deutlich anders als die Berechnungen und nur andeutungsweise ähnlich, siehe Abbildungen 3a und 3b.

Zumindest kann man das Maximum erkennen, welches sich jeweils mittig vor der Ringschleife ergibt und die niedrigeren Messwerte in der Mitte bei größerem Abstand von der Schleife sind erkennbar. Auch ist die Andeutung von Minimalwer-

ten vor den seitlichen Rändern der Schleife (± 30 cm) zu sehen, die bei größeren Abständen, physikalisch bedingt, weiter nach außen wandern.

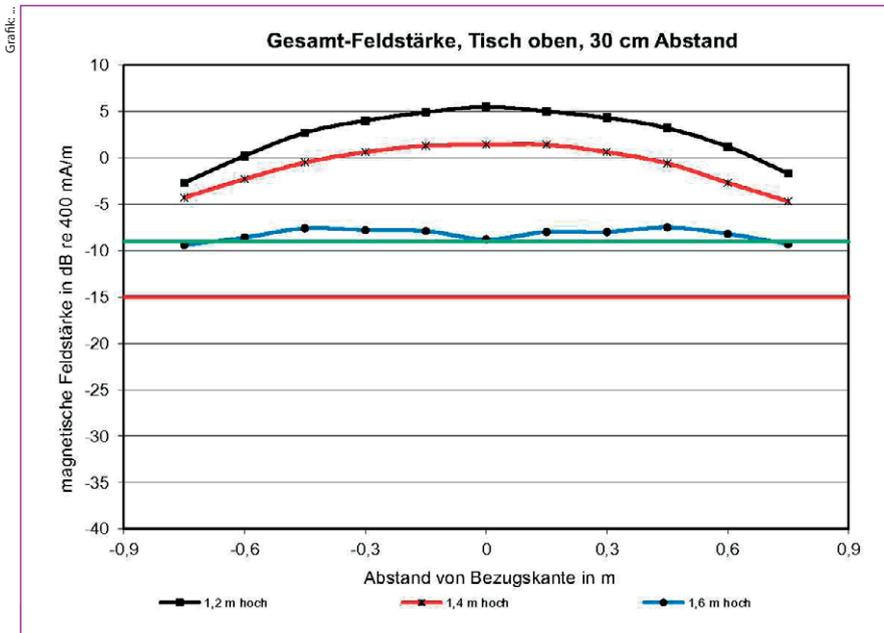
Abbildung 4: Messwerte im Abstand von 30 cm vom Schalter

Deutlich gleichmäßiger sind die Pegel für Kunden, die nicht direkt am Schalter stehen, sondern in einem Abstand von 20 bis 30 cm.

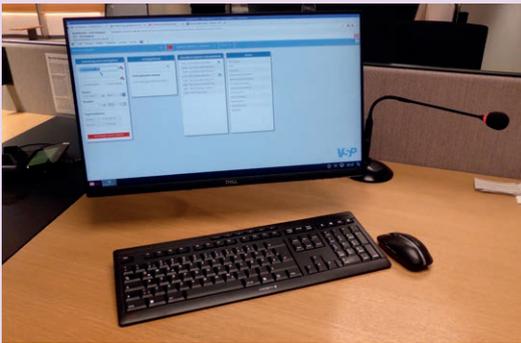
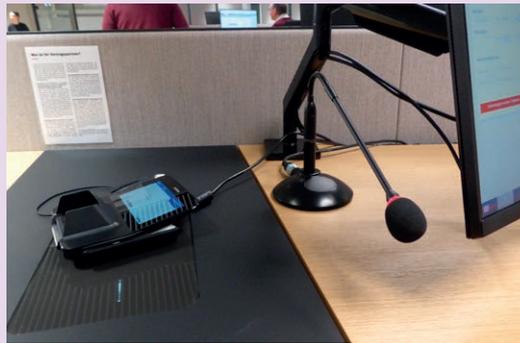
Abbildungen 5a und 5b: Mikrofon „beiseite gestellt“ hinter dem Bildschirm auf der vom Kunden abgewandten Seite und in sinnvoller Position auf der Kundenseite

wenn man nicht reinspricht“. Wie auch schon bei den früheren Schalteranlagen in den DB Reisezentren wird das Mikrophon „aus dem Weg“ gestellt, siehe Abbildung 5a. Hier wird noch einmal nachgebessert. An der Stelle, wo nach Abbildung 5b das Mikrophon richtig steht, weil es dort tatsächlich die Sprache aufnimmt, mit der der Kunde beraten wird, soll in diesem Düsseldorfer Tisch eine Mikrophonhalterung fest in die Platte eingebaut werden. Das zugehörige Kabel verläuft dann – gegen Beschädigungen geschützt – nur noch unterhalb der Tischplatte bis zum Verstärker.

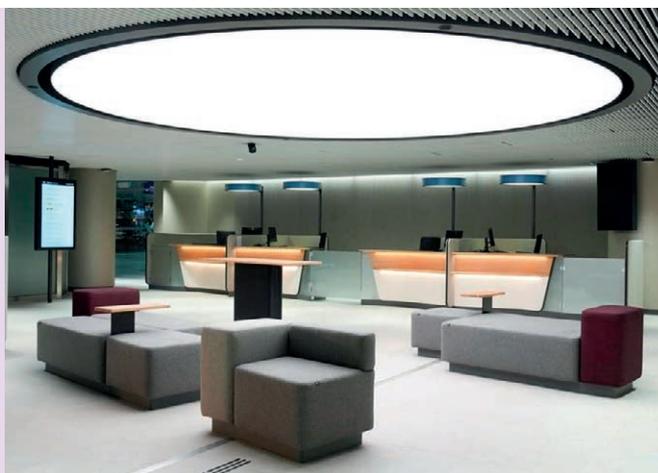
Abbildung 6: Wartezone mit markiertem Sitzplatz, in der Armlehne befindet sich ein Lautsprecher.

Den betreffenden Reisenden wird der Sitzplatz empfohlen, der in der Abbildung 6 (Bildmitte) zu sehen ist. Die Wegführung ist optisch auffällig und tastbar markiert. In die breite Armlehne ist ein Lautsprecher eingebaut, sodass für Reisende mit Sehbehinderung im Nahbereich ein Aufruf ganz dezent erfolgen kann. Von diesem Platz aus gibt es eine gute Sicht auf den TSI-Schalter und auf die runde Arbeitsplatzleuchte. Diese Leuchten sind so vorgerichtet, dass an ihrem Rand die aufgerufene Nummer angezeigt wird.

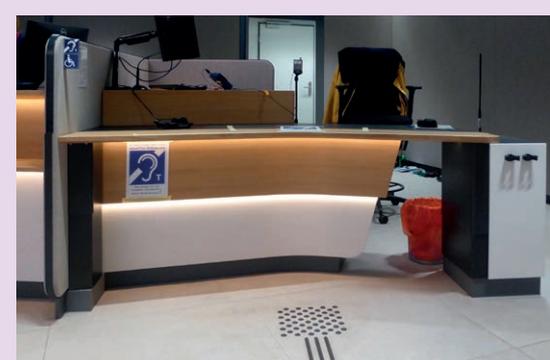
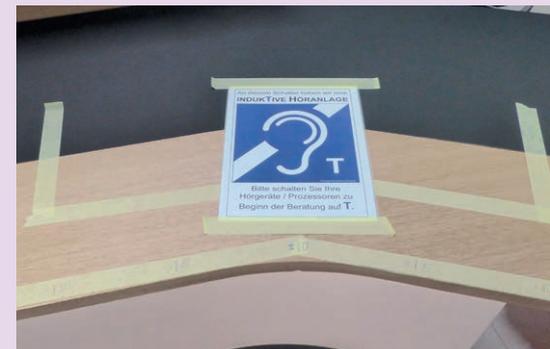
Abbildungen 7a und 7b: TSI-Schalter mit Tischplatte in der unteren (Rollstuhl-)Position, links die Markierungen für „Rollstuhl“ und „induktive Höranlage“, rechts Stockhalter für Unterarmstützen. Die auffällige Markierung an der Blende und auf der Tischplatte an der optimalen Zuhörposition waren Vorschläge des Autors, entsprechen aber nicht den Designvorgaben der DB.

mer und können dann zum TSI-Schalter gehen. Dort endet auch der Blindenleitstreifen in einem genoppten Aufmerksamkeitsfeld. An der Trennwand zum Nachbarplatz sind die beiden Symbole für eine induktive Höranlage und für einen Rollstuhl markiert, leider sehr klein. Anlässlich der Messungen hatte der Autor zwei auffällige Hinweisschilder an dem TSI-Schalter angebracht, eins unterhalb der Tischplatte an der Blende (Abbildung 7a) und eins auf der Tischplatte, genau an der Stelle, wo die beste Empfangsqualität für das induktiv übertragene Sprachsignal vorliegt (Abbildung 7b).
